## Informacja na Komisję Oświaty i Spraw Publicznych Rady Miejskiej Dębna o utrzymaniu i stanie technicznym placów zabaw na terenie Gminy Dębno

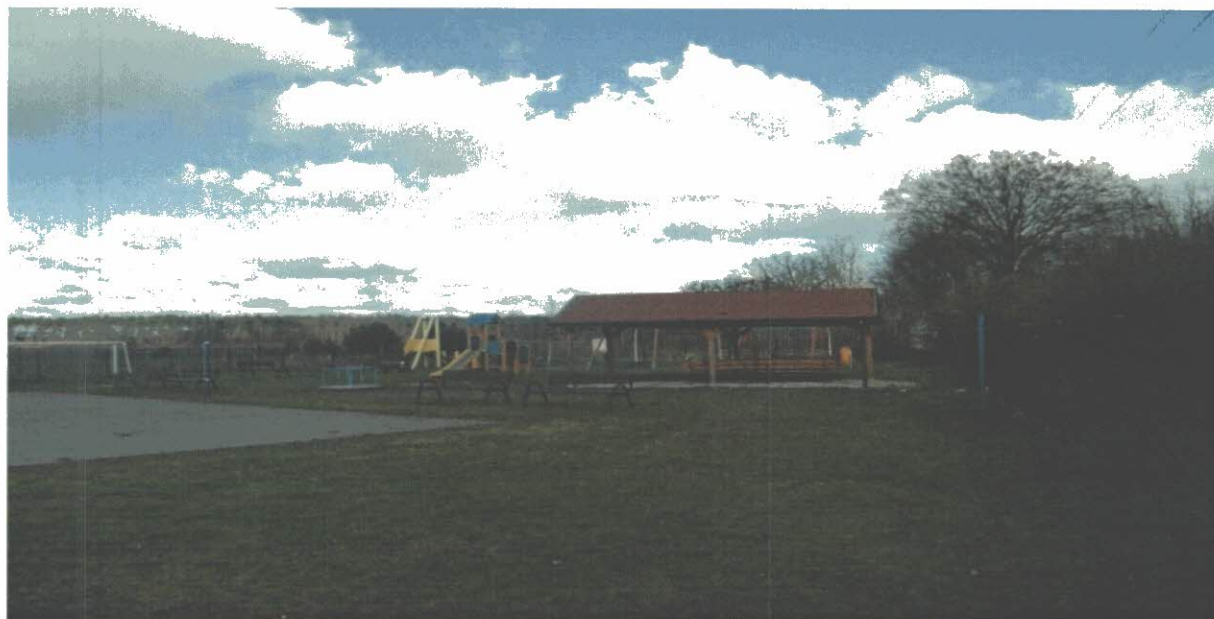
Plac zabaw w Bogusławiu

Stan techniczny urządzeń zabawowych dobry po remoncie kapitalnym wykonanym w 2022 r. Konserwacji wymaga altana z wyposażeniem, ławki i wszystkie elementy drewniane. Sołectwo w roku 2024 zakupiło część materiału do utwardzenia podłoża w altanie.

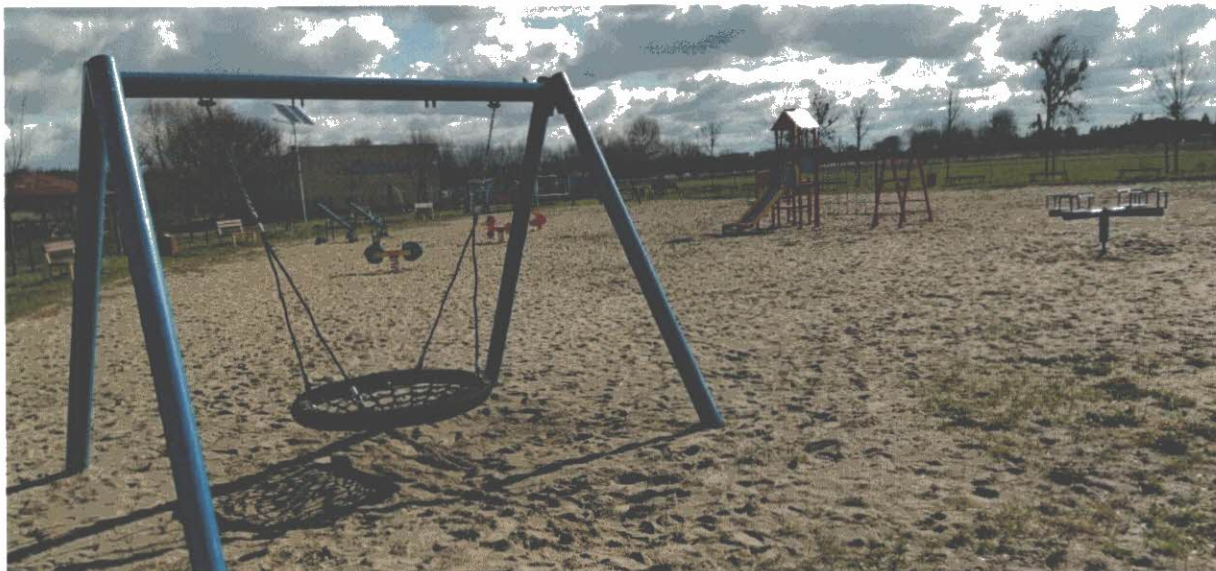
Plac zabaw w Cychrach – ul. Jana Pawła II

Stan techniczny urządzeń zabawowych dobry po remoncie kapitalnym wykonanym w 2022 r. Konserwacji wymaga olinowanie w zestawie Jowisz (ubytki w oplocie liny stalowej) oraz elementy drewniane.

- olinowanie w zestawie Jowisz (ubytki w oplocie liny stalowej) na placu zabaw w Cychrach,
- uszkodzone ogrodzenie i furtka na placu zabaw w Dysznie,
- uszkodzone ogrodzenie za bramkami do gry w piłkę nożną, furtka, piłko chwyty na placu zabaw w Oborzanach,
- karuzela z linearium oplót lin uszkodzony na placu zabaw w Sarbinowie,
- karuzela tarczowa – urządzenie mocno zużyte, należy rozważyć wymianę na placu zabaw przy ul. Chrobrego w Dębnie,
- siłownia zewnętrzna wymagany remont kapitalny z malowaniem proszkowym, ewentualne rozważenie wymiany urządzeń na nowe oraz linearia (wymiana urządzeń na nowe) na placu zabaw przy ul. Spacerowej w Dębnie.

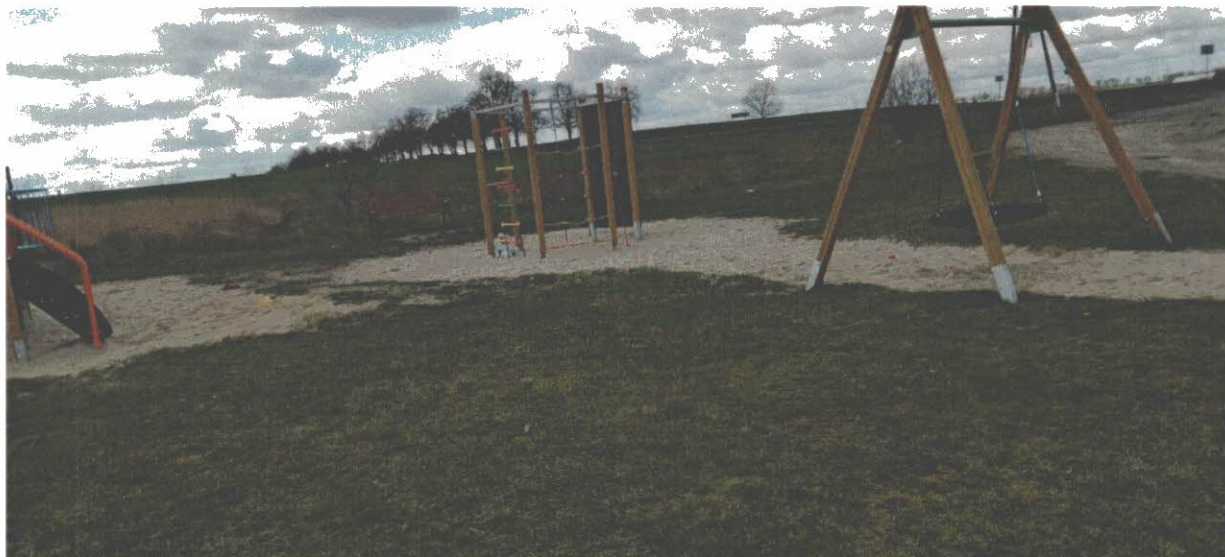
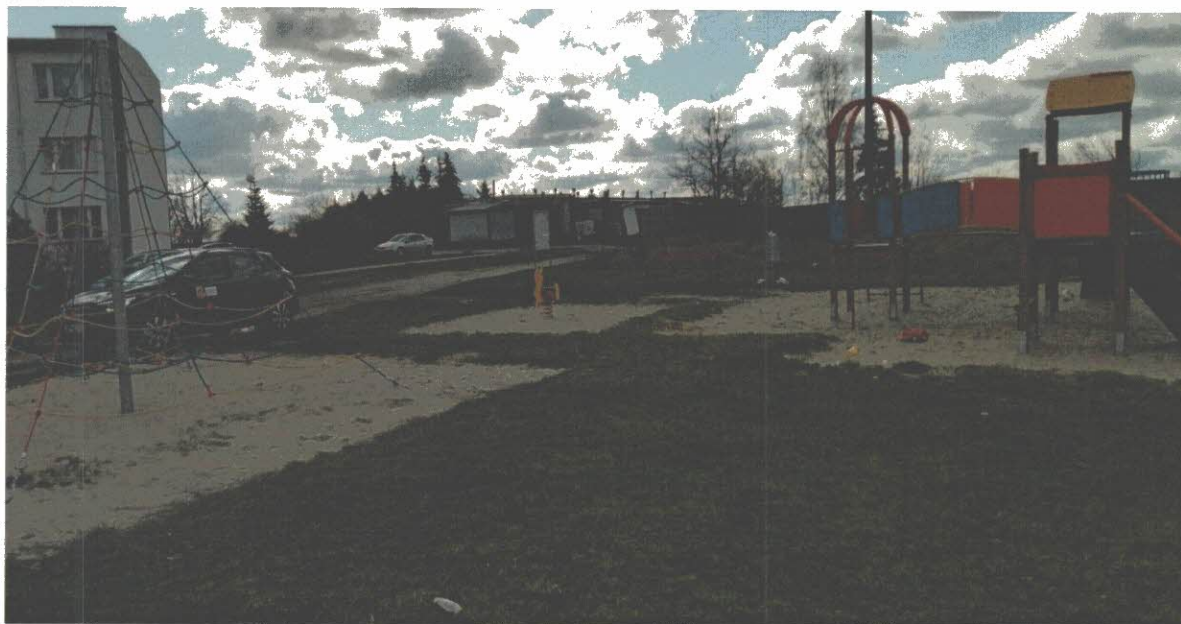
Plac zabaw w Cychrach – ul. Słoneczna

Stan techniczny urządzeń zabawowych bardzo dobry, wskazana konserwacja elementów drewnianych.

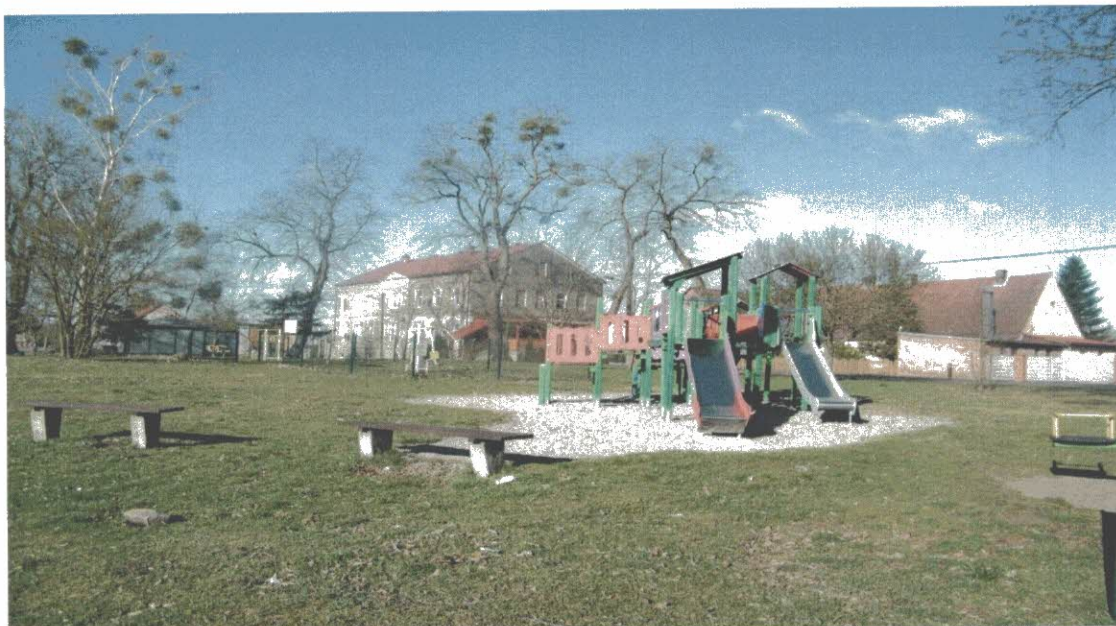
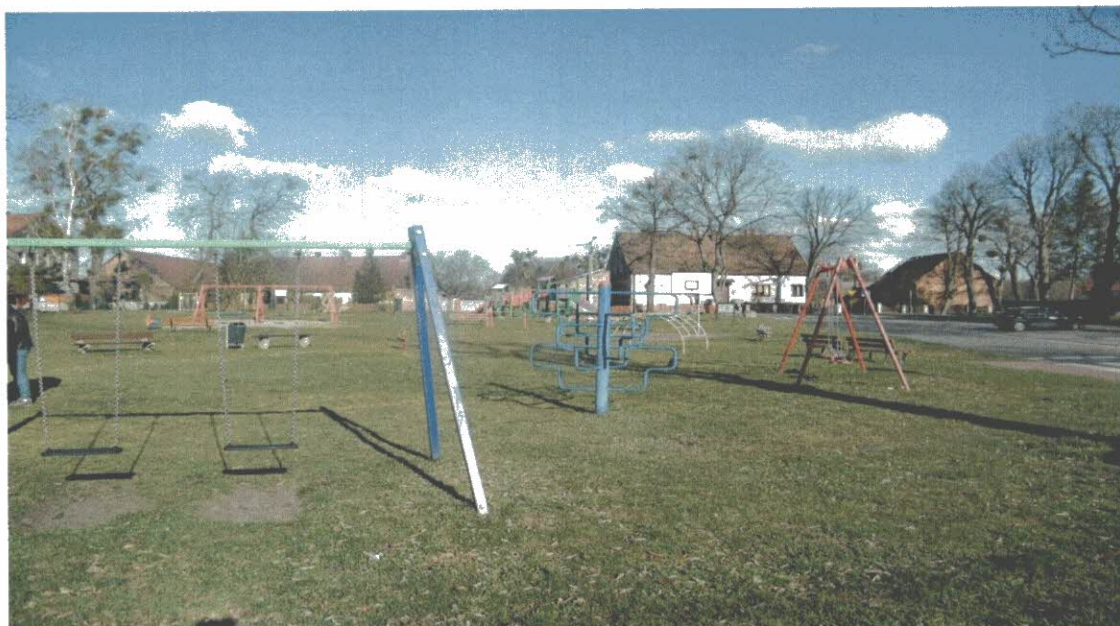
Plac zabaw w Dargomyślu

Stan techniczny urządzeń zabawowych dobry po remoncie kapitalnym wykonanym w 2022 r. Wskazana konserwacja elementów drewnianych oraz naprawa elementów w zakresie stwierdzonych usterek i zużycia sprzętu tj. zjazd linowy – mocno zużyte siedzisko rozważyć wymianę na nowe, huśtawka potrójna – uszkodzone napięcie w siedzisku kubelkowym, kosz do jednostanowiskowej gry w koszykówkę – uszkodzona płyta w miejscu mocowania obręczy do wymiany.

Ponadto brak nawierzchni bezpiecznej pod częścią urządzeń (brak podłoża piaszczystego) oraz ogrodzenia placu zabaw dolegającego z dwóch stron do drogi publicznej wojewódzkiej i gminnej.

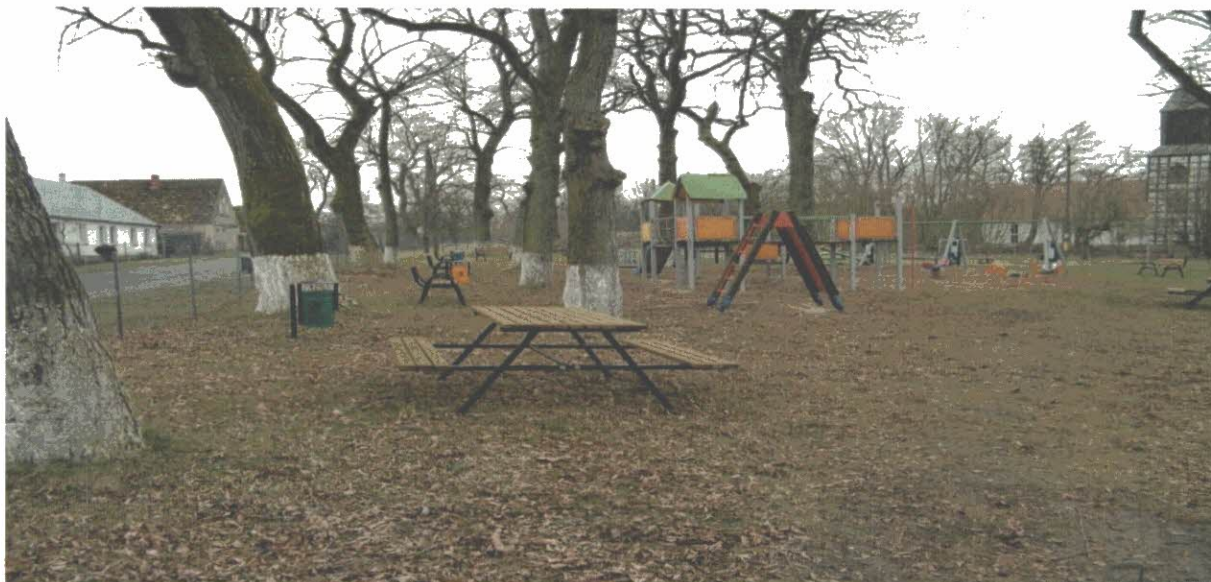
Plac zabaw w Dysznie

Urządzenia nowe w stanie bardzo dobrym. Drobne uszkodzenie urządzenia siłowni: masażer poziomy - blokują się rolki, uszkodzona furka wejściowa (brak klamki) oraz uszkodzone ogrodzenie, oderwana od stelaża tablica informacyjna, uszkodzony eko-bord przy drzewie.

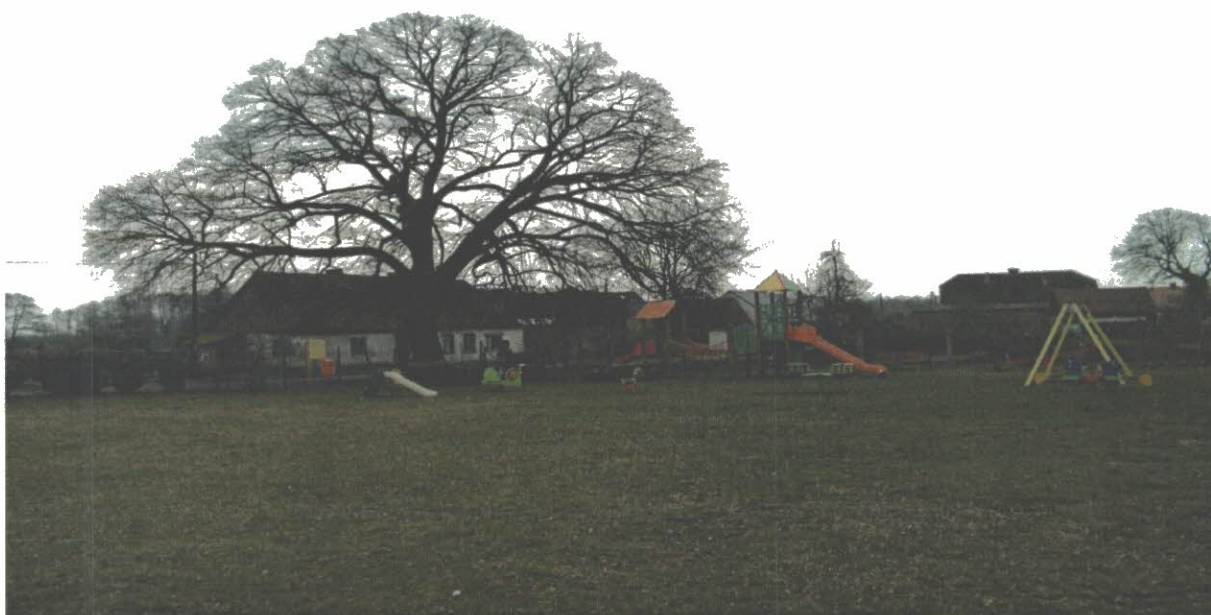
Plac zabaw w Dolsku

Stan techniczny urządzeń zabawowych dobry po remoncie kapitalnym wykonanym w 2022 r. Do naprawy w zestawie zabawowym z dwoma zjeżdżalnią wymienić należy uszkodzony podest.

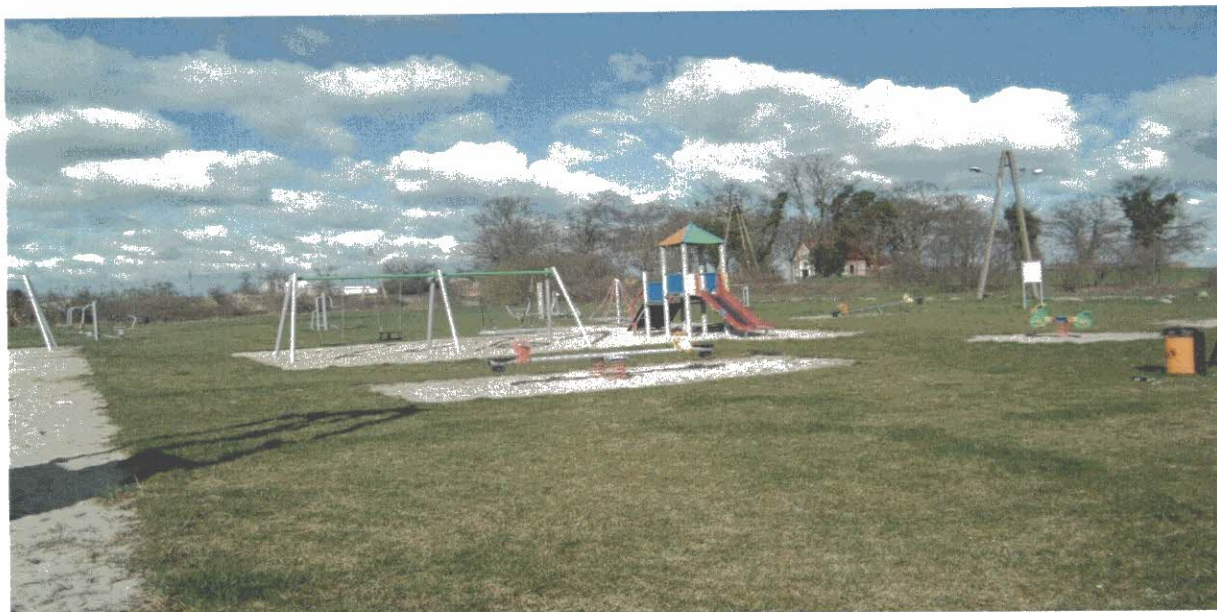
Plac zabaw w Krześnicy

Stan techniczny urządzeń na placu bardzo dobry. Napraw wymagają drobne usterki stwierdzone w urządzeniach tj. uszkodzone napięcie w siedzisku kubełkowym, brak śrub i zaślepek mocujących wypełniania do konstrukcji metalowej, rozpojona płyta trapy wejściowego do zestawu zabawowego.

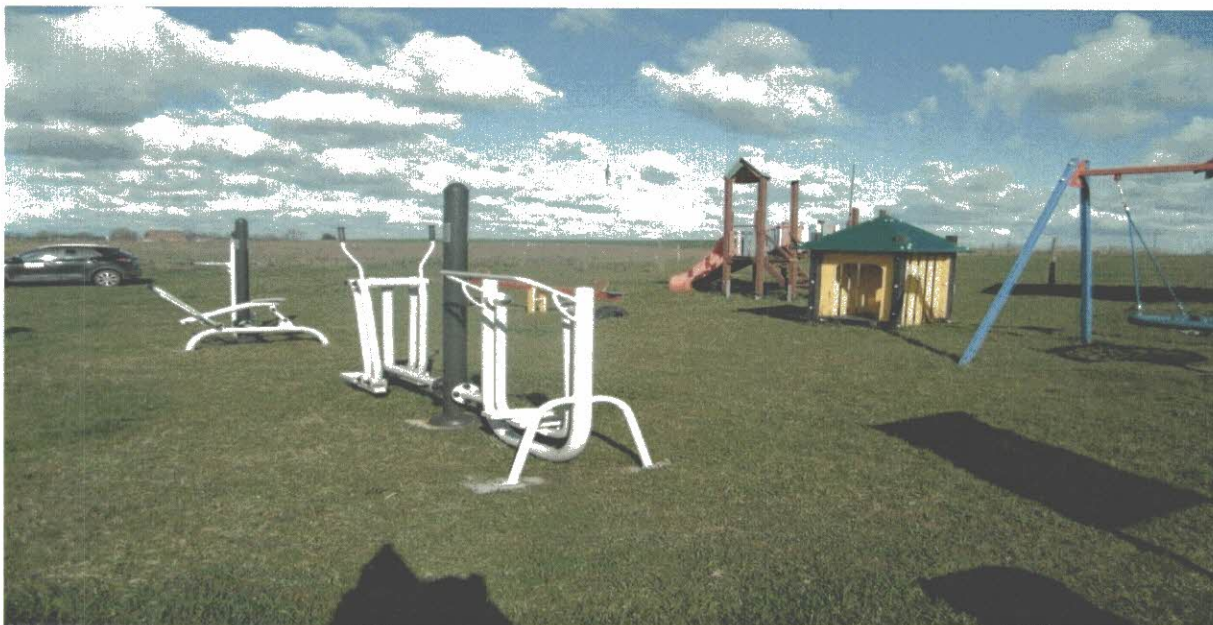
Plac zabaw w Młyniskach

Stan techniczny urządzeń zabawowych dobry po remoncie kapitalnym wykonanym w 2022 r. Konserwacji wymaga wiata.

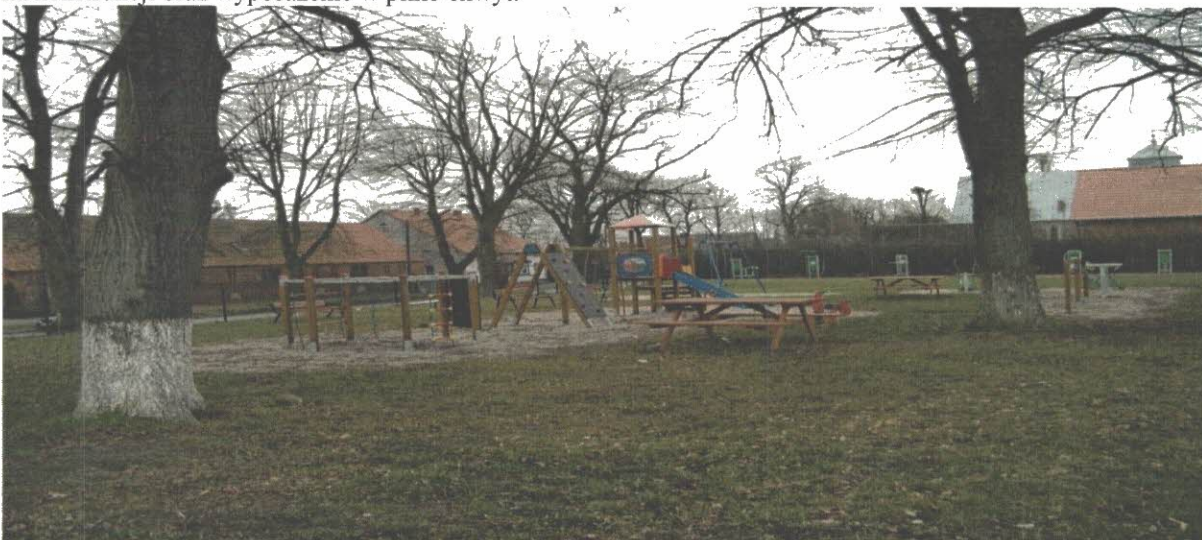
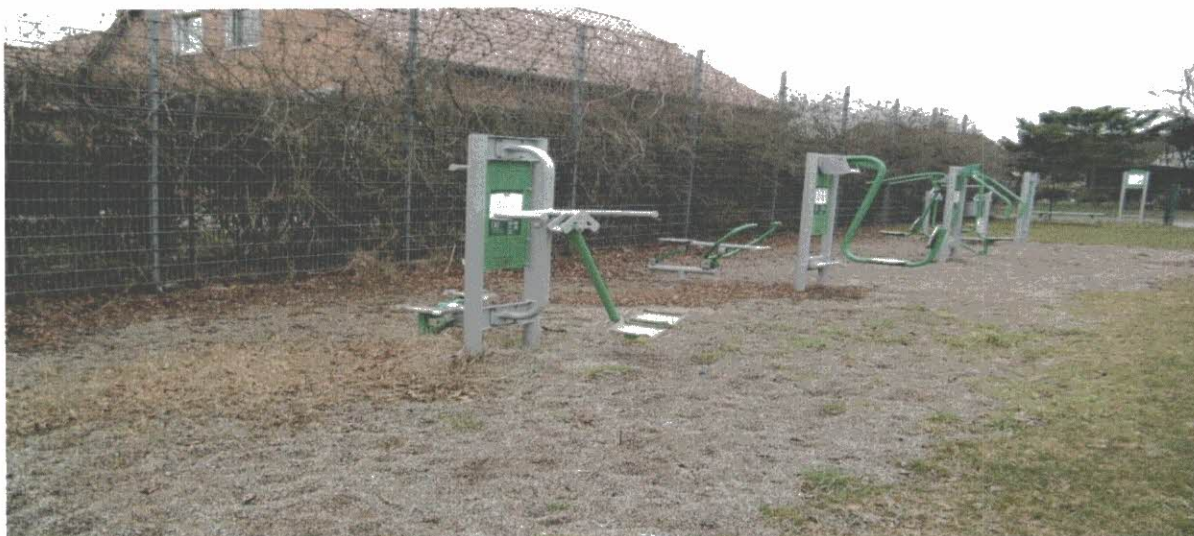
Plac zabaw w Oborzanach

Urządzenia w stanie technicznym bardzo dobrym. Napraw wymaga uszkodzone ogrodzenie za bramkami do gry w piłkę nożną, furtka (nie zamyka się – niefachowo naprawiana), uzupełnienie furtki w klamki, znaczna korozja na konstrukcji oraz wyposażenie w piłko chwyt.

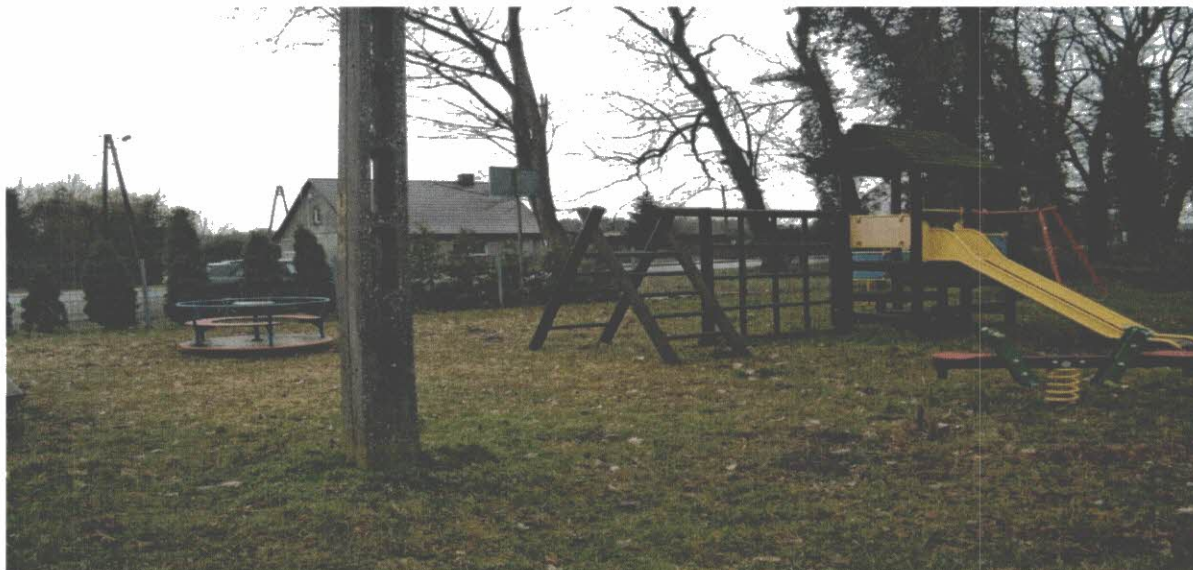
Plac zabaw w Ostrowcu.

Stan techniczny urządzeń zabawowych dobry po remoncie kapitalnym wykonanym w 2022 r.

Karuzela tarczowa i huśtawka ważka na sprężynie wymaga wymiany związku z zużyciem się elementów drewnianych (siedziska). Wskazana konserwacja elementów drewnianych i uzupełnienie ubytków w zestawie zabawowy. Plac bardzo mały bez perspektyw rozwoju.

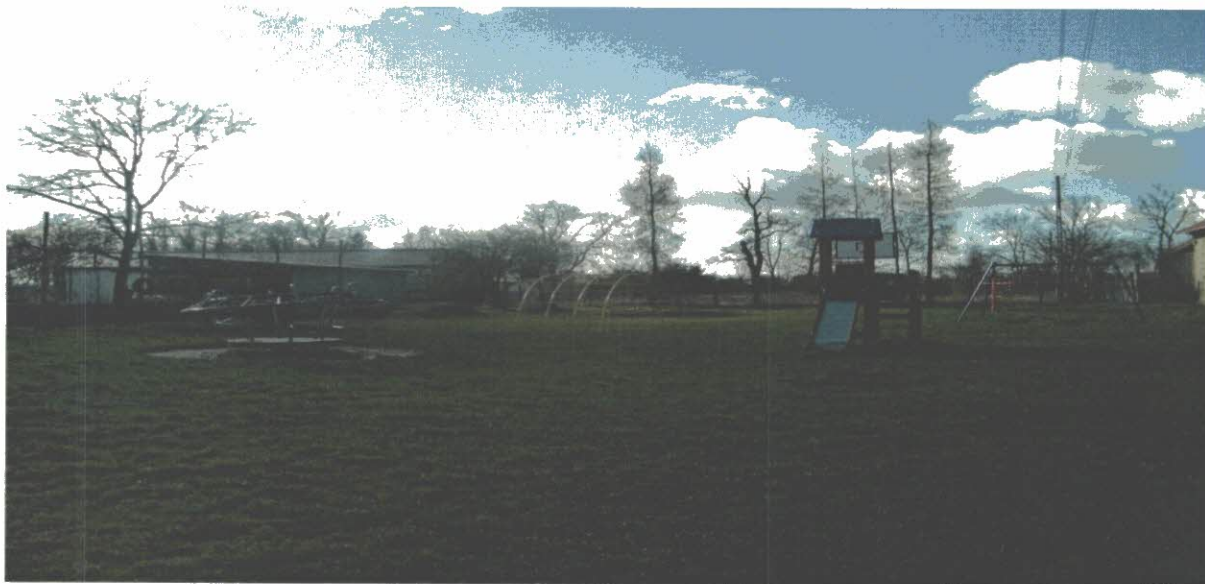
Plac zabaw w Sarbinowie

Stan techniczny urządzeń zabawowych dobry po remoncie kapitalnym wykonanym w 2022 r.

Huśtawka podwójna uszkodzone siedzisko – do wymiany, karuzela z linearium opłot lin uszkodzony - rozważyć możliwość wymiany opłotu linowego, uszkodzona furtka. Plac zabaw mały bez możliwości rozwoju rozważyć przeniesienie placu na teren gminny.

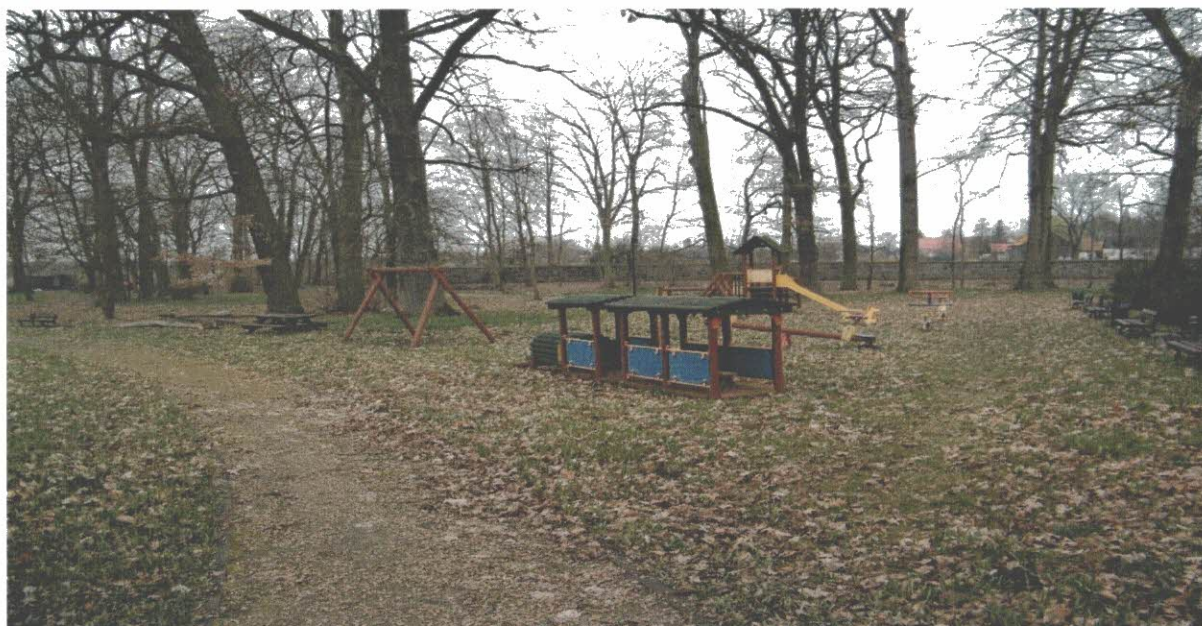
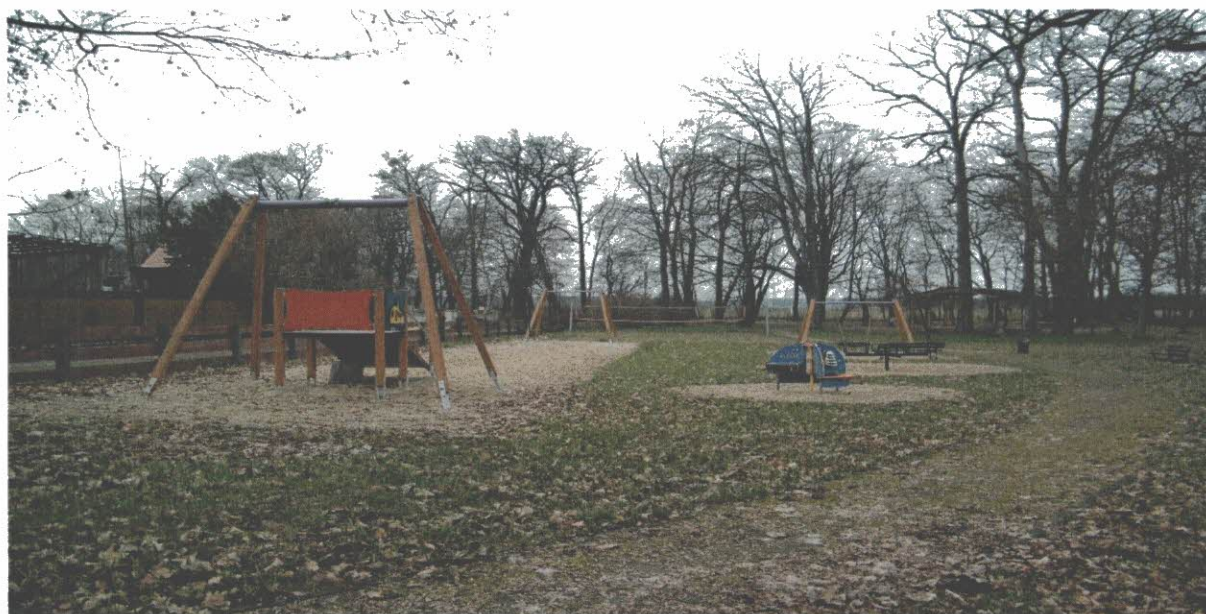
Plac zabaw w Warnicach

Stan techniczny urządzeń zabawowych dobry po remoncie kapitalnym wykonanym w 2022 r., urządzeń nowych bardzo dobry.

Należy uzupełnić brakujące zaślepki w urządzeniach oraz uchwyty w bujakach oraz wykonać drobne naprawy w zestawie zabawowym drewnianym.

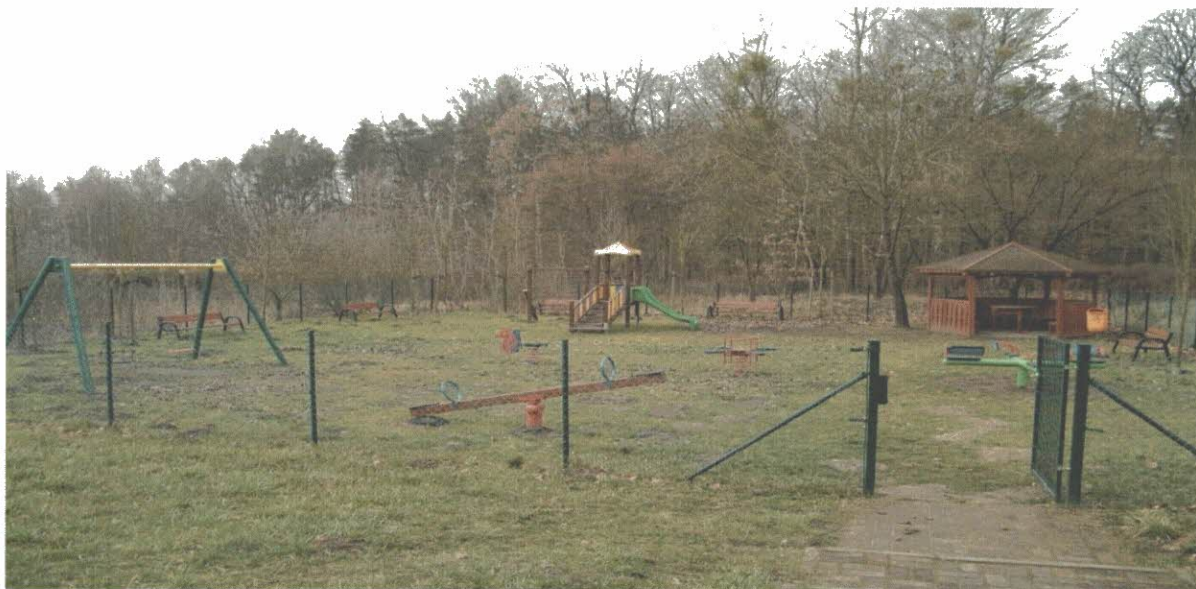
Plac zabaw w Więclawiu

Stan techniczny urządzeń zabawowych dobry po remoncie kapitalnym wykonanym w 2022 r. Naprawy wymaga karuzela krzyżowa (wymiana lub naprawa siedzisk) oraz wskazana konserwacja elementów drewnianych.

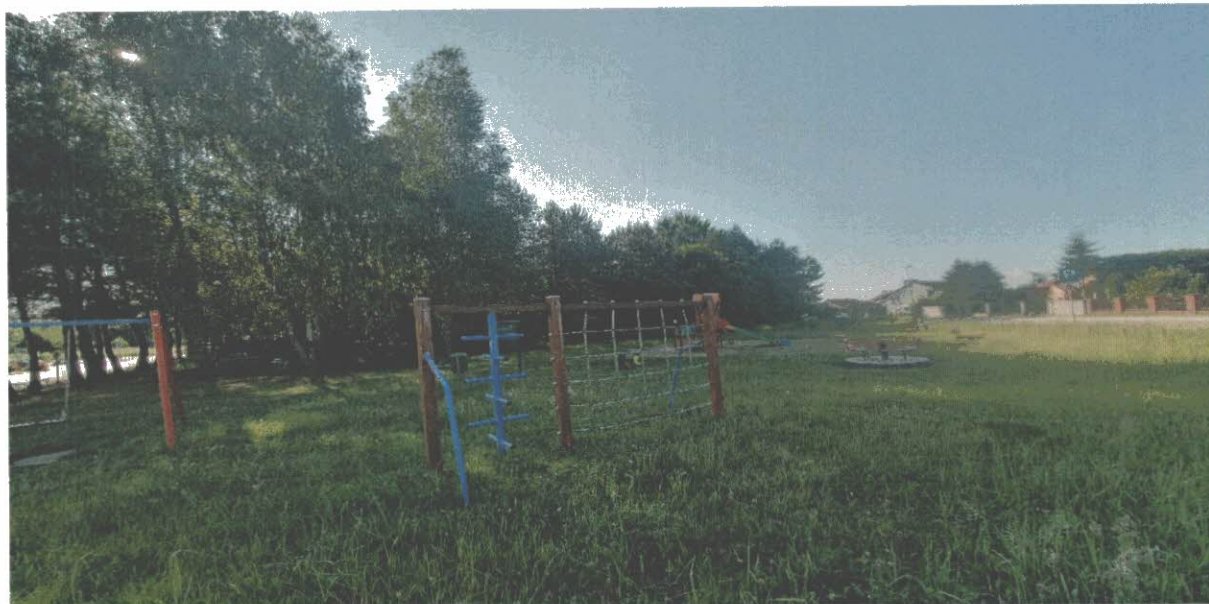
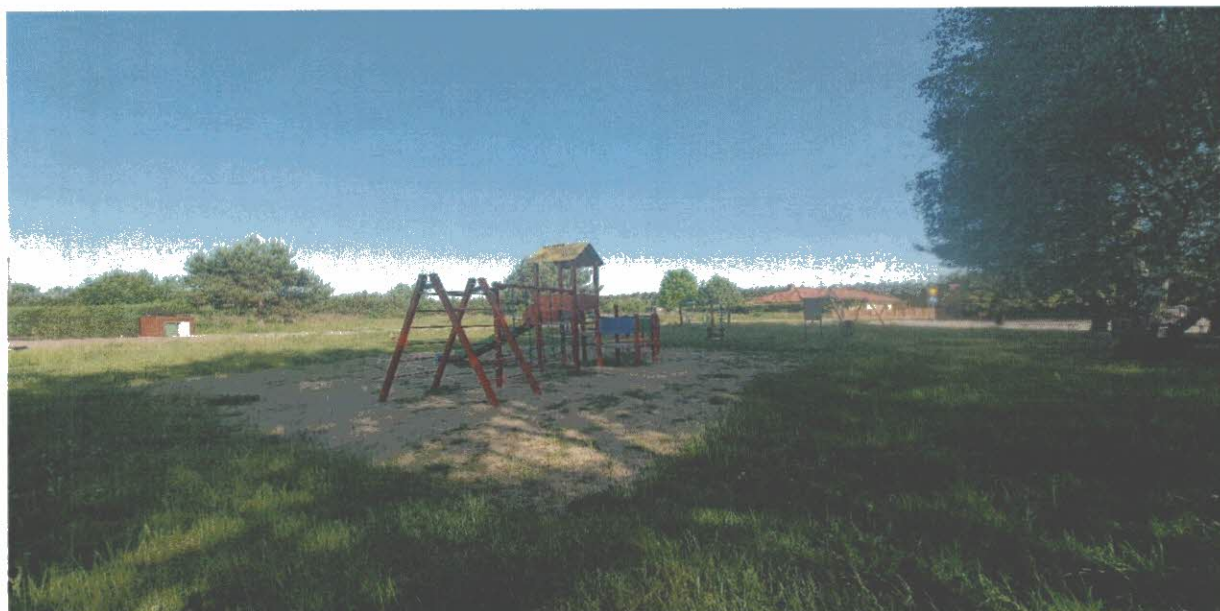
Plac zabaw ul. Akacyjowa

Stan techniczny urządzeń zabawowych dobry po remoncie kapitalnym wykonanym w 2022 r., nowych urządzeń bardzo dobry. Zestaw wypoczynkowy wymaga konserwacji, zjazd linowy wymiana deski w podeście, wskazana konserwacja elementów drewnianych.

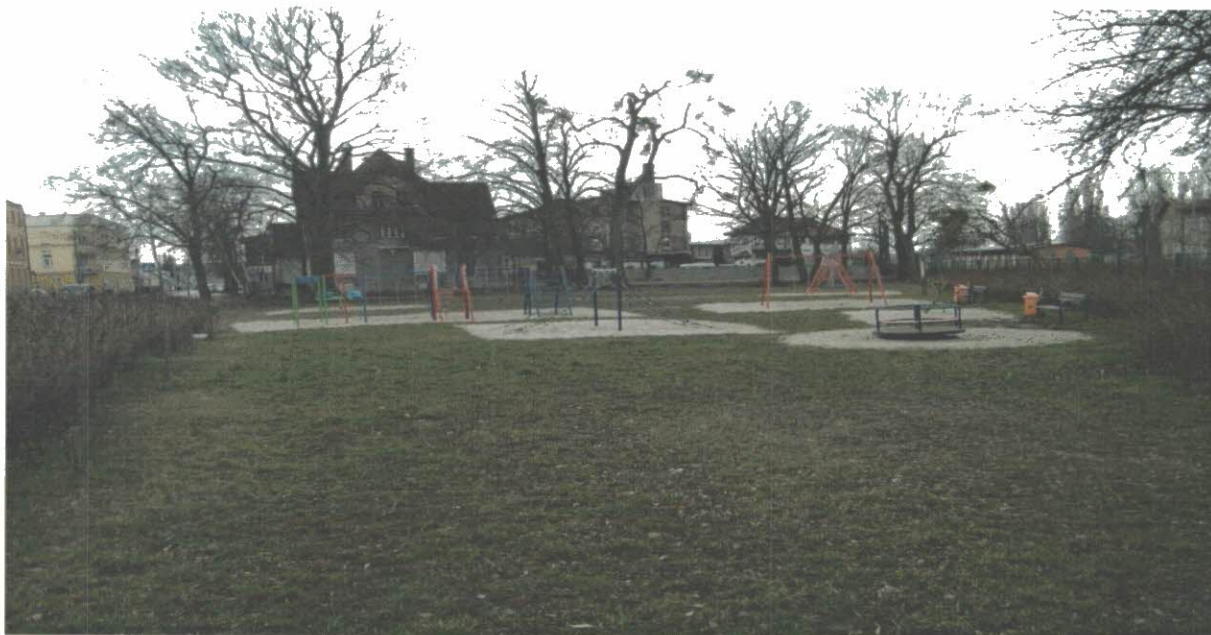
Plac zabaw ul. Chrobrego, Dębno

Stan techniczny urządzeń zabawowych dobry po remoncie kapitalnym wykonanym w 2022 r., remont karuzel w 2023 r. Karuzela tarczowa – urządzenie mocno zużyte należy rozważyć wymianę.

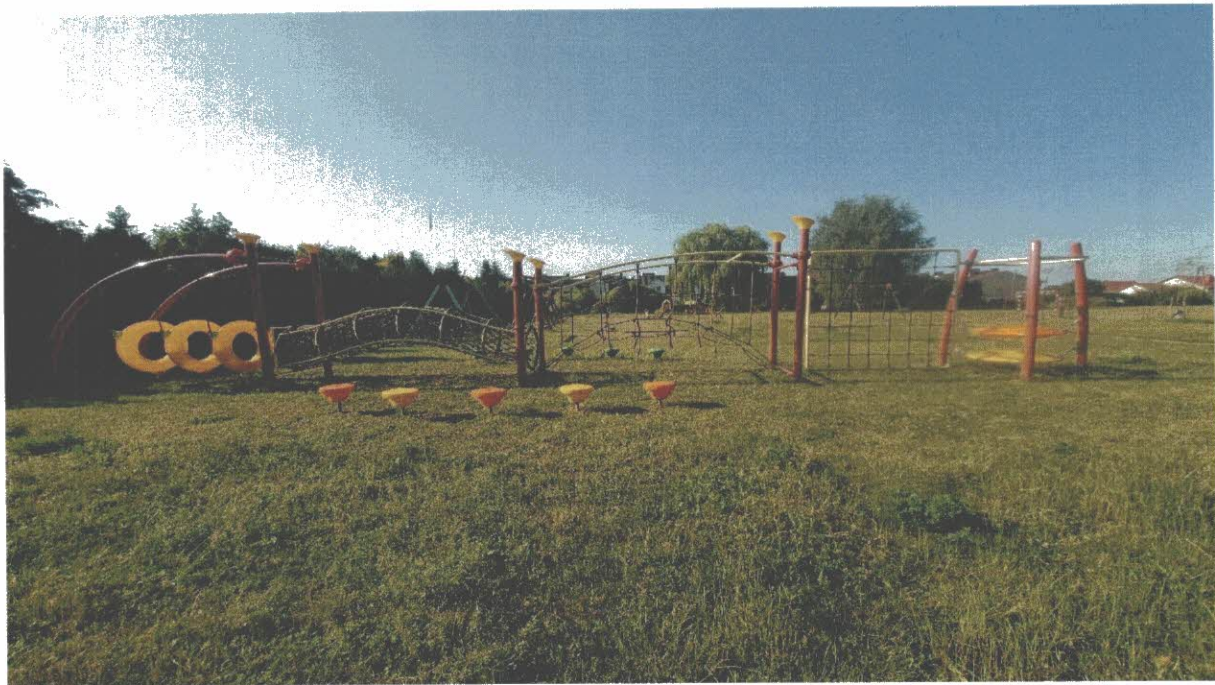
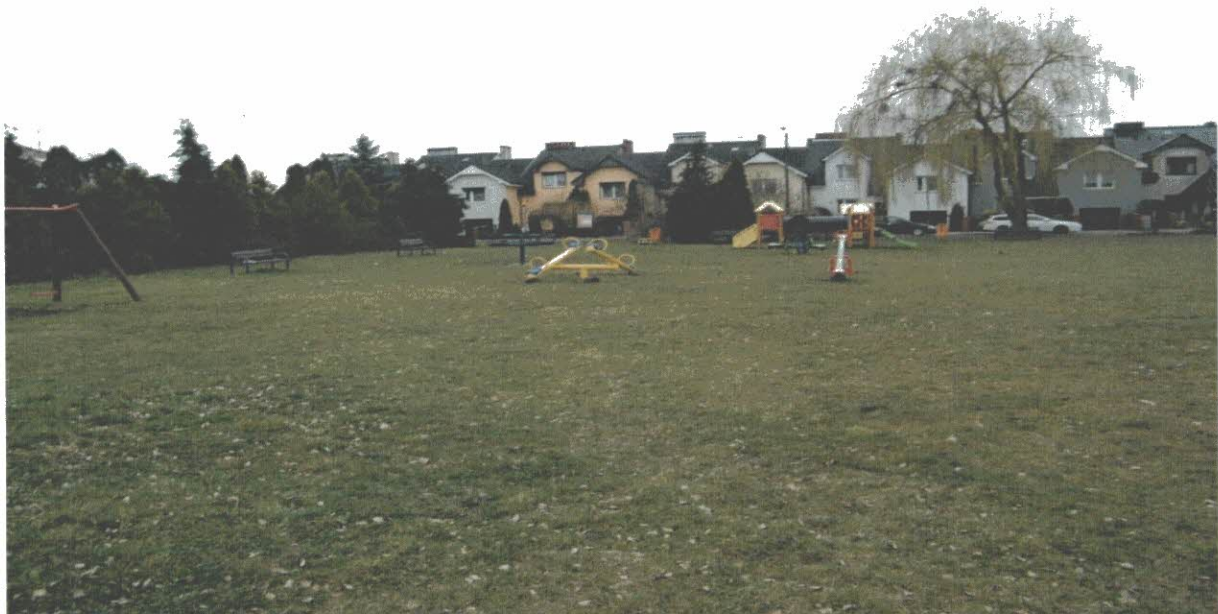
Plac zabaw ul. Siewna/ ul. Kwiatowa, Dębno

Stan techniczny urządzeń zabawowych dobry po remoncie kapitalnym wykonanym w 2022 r. Wymiany wymagają uszkodzone elementy plastikowe w zestawie wspinaczkowym oraz uszkodzone siedzisko w huśtawce. Wskazana konserwacja elementów drewnianych.

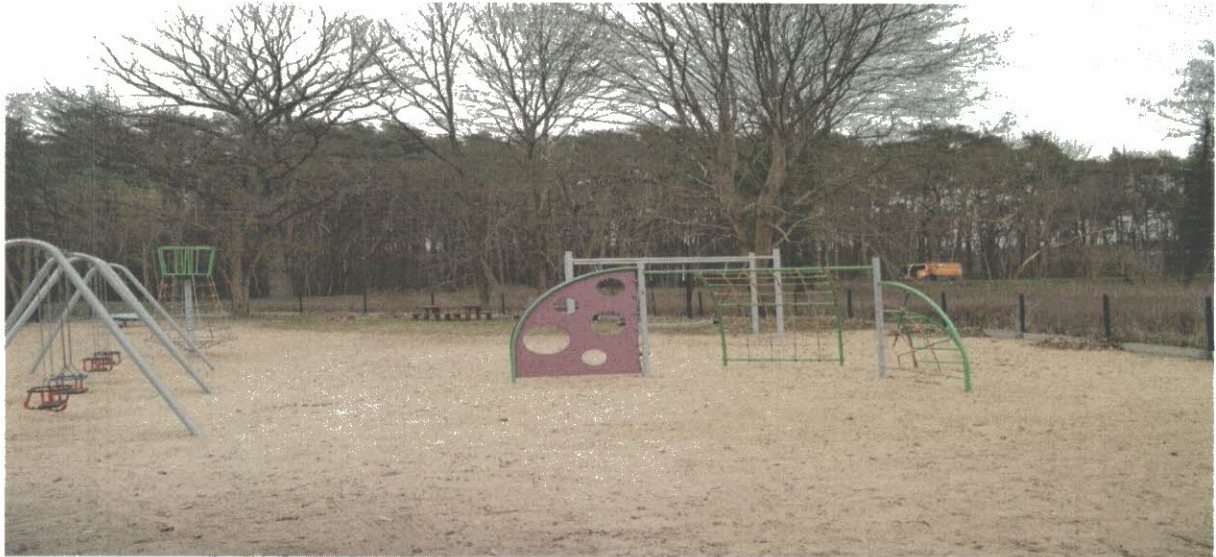
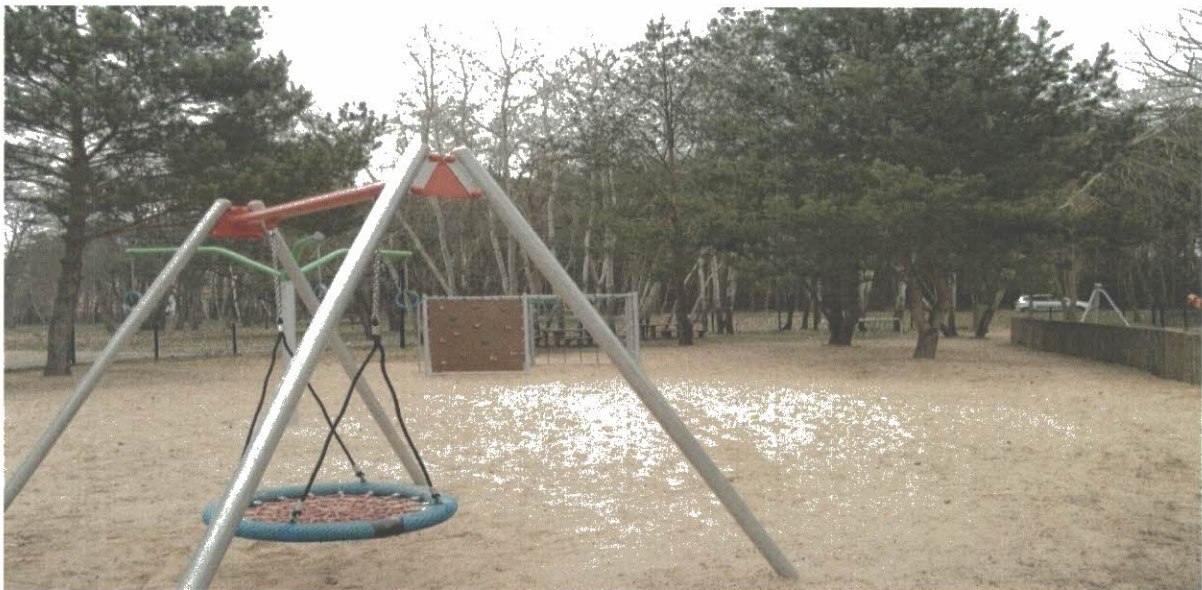
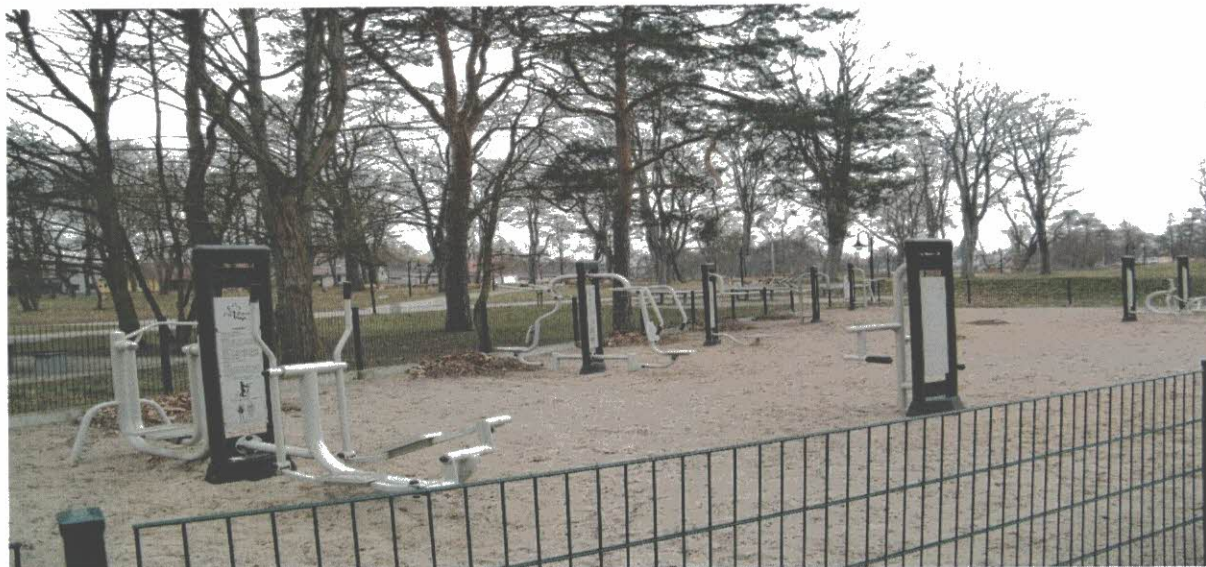
Plac zabaw dla dzieci młodszych w parku miejskim

Stan techniczny urządzeń zabawowych dobry po remoncie bieżącym wykonanym w 2022 r.

Bardzo często dochodzi do uszkodzeń ogrodzenia oraz furtek wejściowych - naprawy wykonywane są na bieżąco. Uszkodzony został bujak bocianie gniazdo, który zdemontowano w 2024 r. Uszkodzony opłot liny w zestawie zabawowym dla dzieci starszych, znaczne ślady użytkowania ławostolów piknikowych wymagana konserwacja.

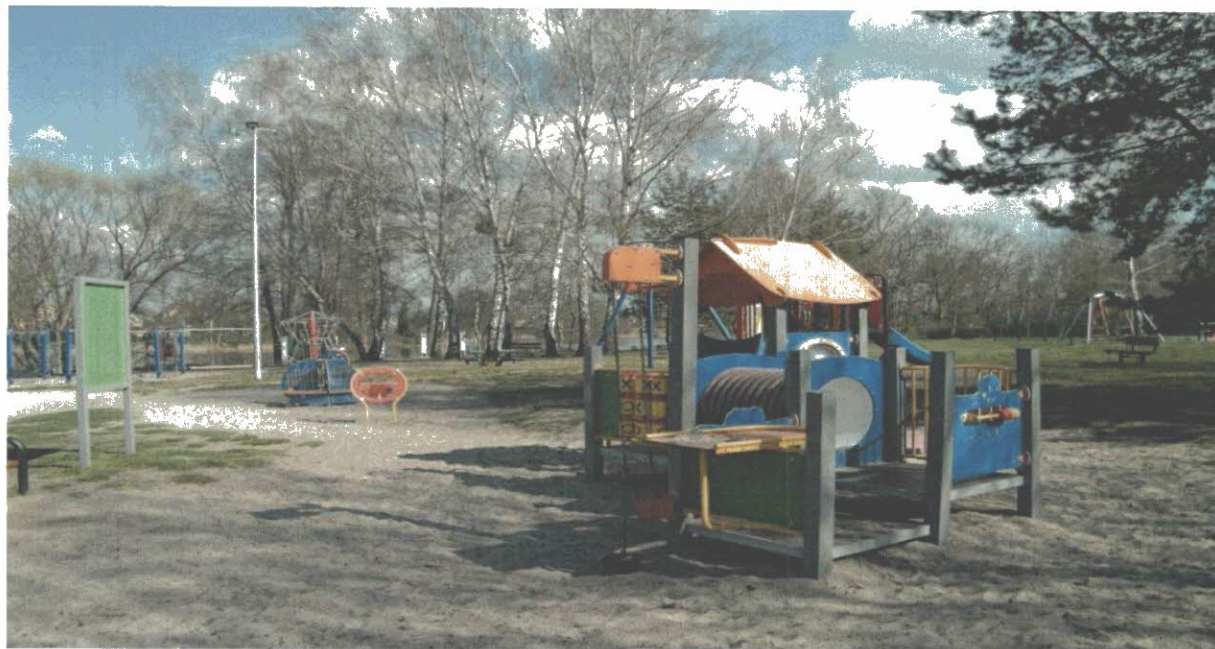
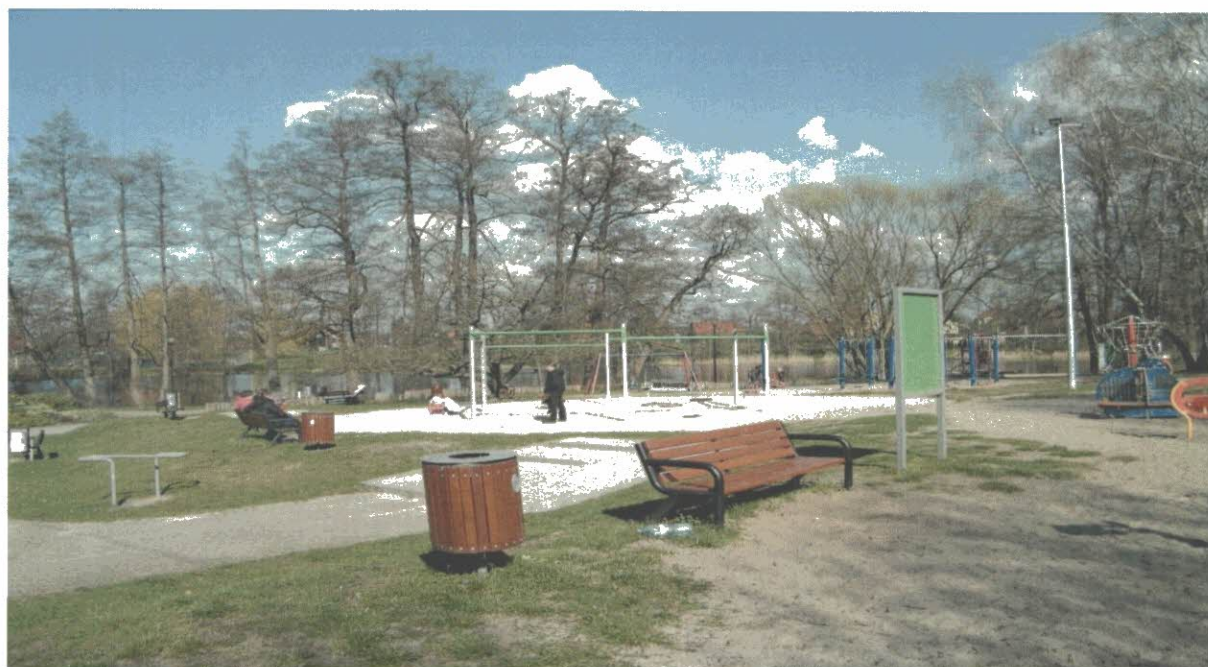
Plac zabaw ul. Spacerowa, Dębno

Stan techniczny urządzeń zabawowych dobry po remoncie kapitalnym wykonanym w 2022 r.

Postępująca degradacja ogrodzenia z bali drewnianych - kołki próchnieją powodując duże ubytki w ogrodzeniu. Napraw lub wymiany na nowe urządzenia wymagają: karuzela tarczowa łożyska wymienione w 2024 r. jednak stan techniczny jest zły należy rozważyć likwidację i zakupu nowej tarczowej lub czteroramiennej oraz linearia, które ze względu na mocno uszkodzony opłot na linie wymaga wymiana olinowania lub wymiana na nowy element. Ponadto naprawa wymaga ogrodzenie huśtawki dla niepełnosprawnych (uszkodzona furtka). W mini

parku linowym – popękane stopnice okrągłe drewniane przy mostku łańcuchowym zostały wymienione w ramach przeglądu pogwarancyjnego w 2024 r., oraz w instrumencie muzycznym nutka - wymiano młoteczki w 2024 r.

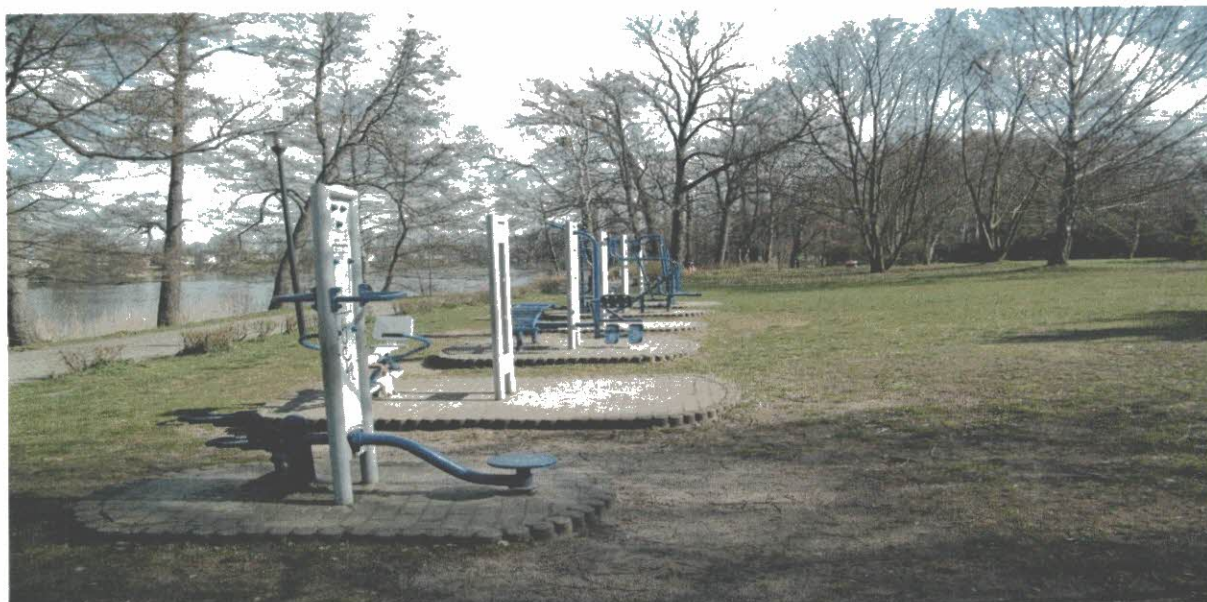
Siłownia ul. Spacerowa, Dębno

Siłownia zewnętrzna zamontowana w 2014 r. znajduje się w stanie średnim, urządzenia z licznymi śladami korozji, uszkodzone tablice w panelach, zaślepek na śrubach odbojników i tulejek (narciarz), niestabilne mocowania do podłoża, luźne mocowania do panelu, uszkodzone naklejki na poszczególnych urządzeniach - wymagany remont kapitalny z malowaniem proszkowym, uzupełnieni brakujących elementów lub ewentualne rozważenie wymiany urządzeń na nowe.

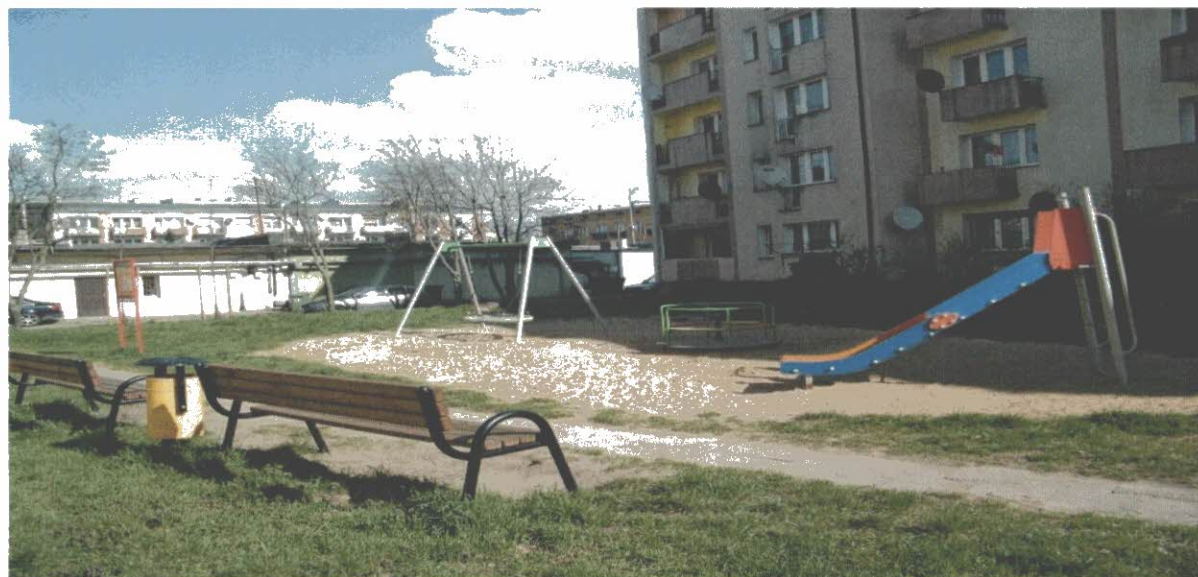
Plac zabaw ul. Bohaterów Września, Dębno

Stan techniczny urządzeń dobry. Łożysko karuzeli lekko zatarte, opłot liny w huśtawce bocianie gniazdo widoczne oznaki zużycia.
