## **Informacja na Komisję Oświaty i Spraw Publicznych Rady Miejskiej Dębna o utrzymaniu i stanie technicznym placów zabaw na terenie Gminy Dębno**

### **Wykaz placów zabaw wraz z wyposażeniem na terenie gminy:**

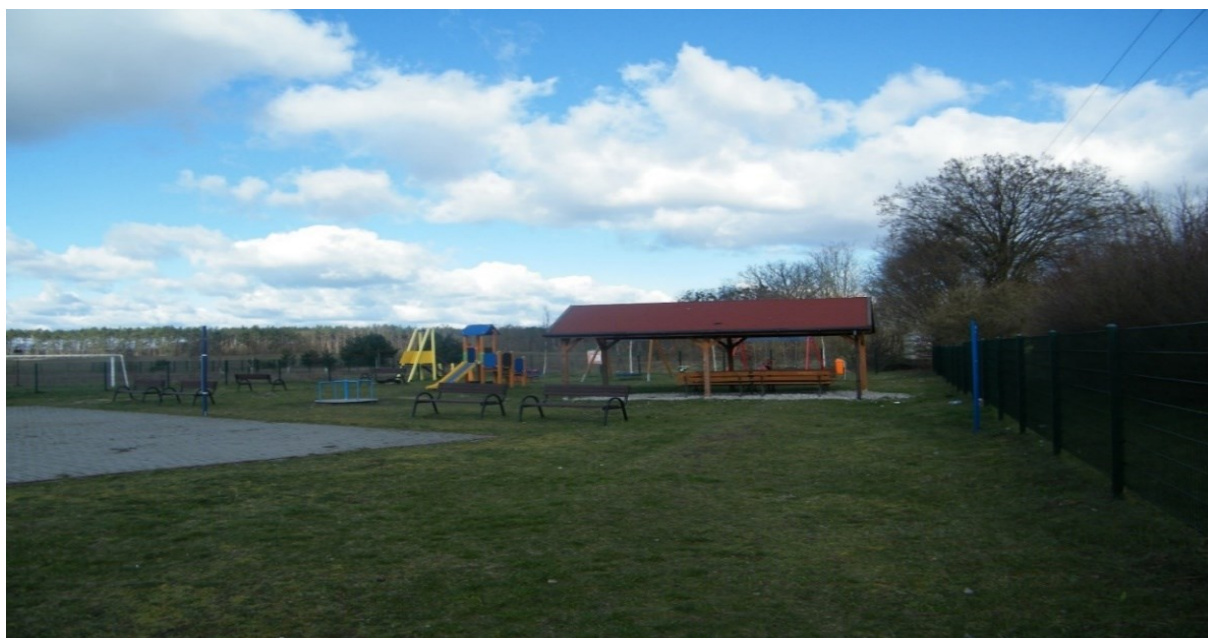
Plac zabaw w Bogusławiu

Stan techniczny urządzeń zabawowych dobry po remoncie kapitalnym wykonanym w 2022 r. Konserwacji wymaga altana z wyposażeniem, ławki i wszystkie elementy drewniane. Sołectwo w roku 2024 zakupiło część materiału do utwardzenia podłoża w altanie.

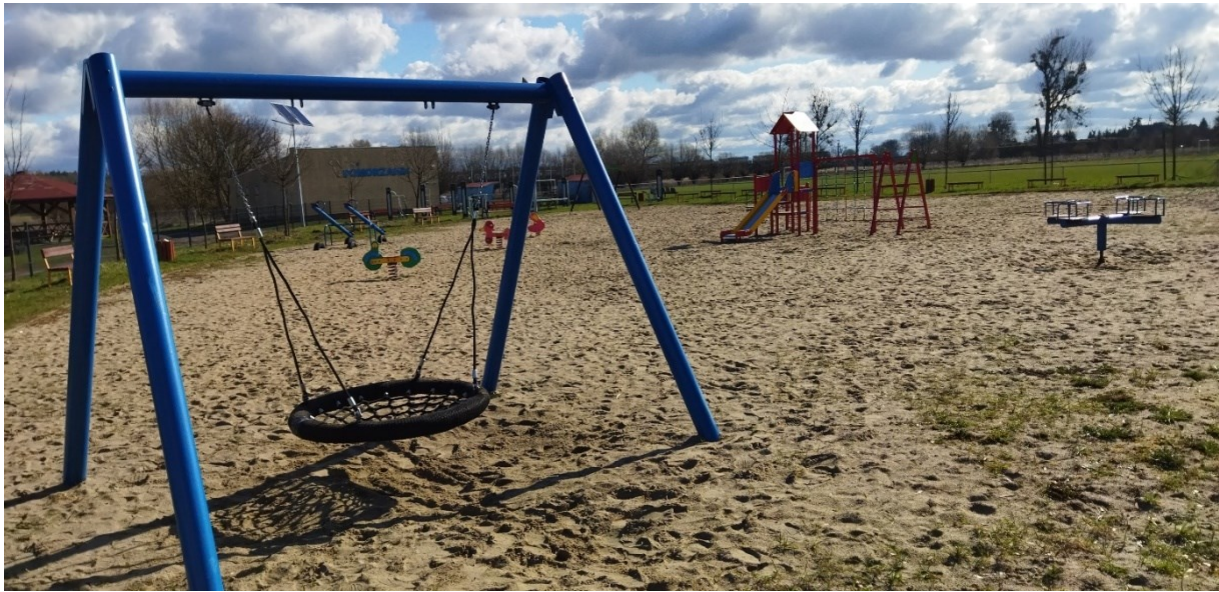
Plac zabaw w Cychrach – ul. Jana Pawła II

Stan techniczny urządzeń zabawowych dobry po remoncie kapitalnym wykonanym w 2022 r. Konserwacji wymaga olinowanie w zestawie Jowisz (ubytki w oplocie liny stalowej) oraz elementy drewniane.

- olinowanie w zestawie Jowisz (ubytki w oplocie liny stalowej) na placu zabaw w Cychrach,
- uszkodzone ogrodzenie i furtka na placu zabaw w Dysznie,
- uszkodzone ogrodzenie za bramkami do gry w piłkę nożną, furtka, piłko chwyty na placu zabaw w Oborzanach,
- karuzela z linearium opłot lin uszkodzony na placu zabaw w Sarbinowie,
- karuzela tarczowa – urządzenie mocno zużyte, należy rozważyć wymianę na placu zabaw przy ul. Chrobrego w Dębnie,
- siłownia zewnętrzna wymagany remont kapitalny z malowaniem proszkowym, ewentualne rozważenie wymiany urządzeń na nowe oraz linearia (wymiana urządzeń na nowe) na placu zabaw przy ul. Spacerowej w Dębnie.

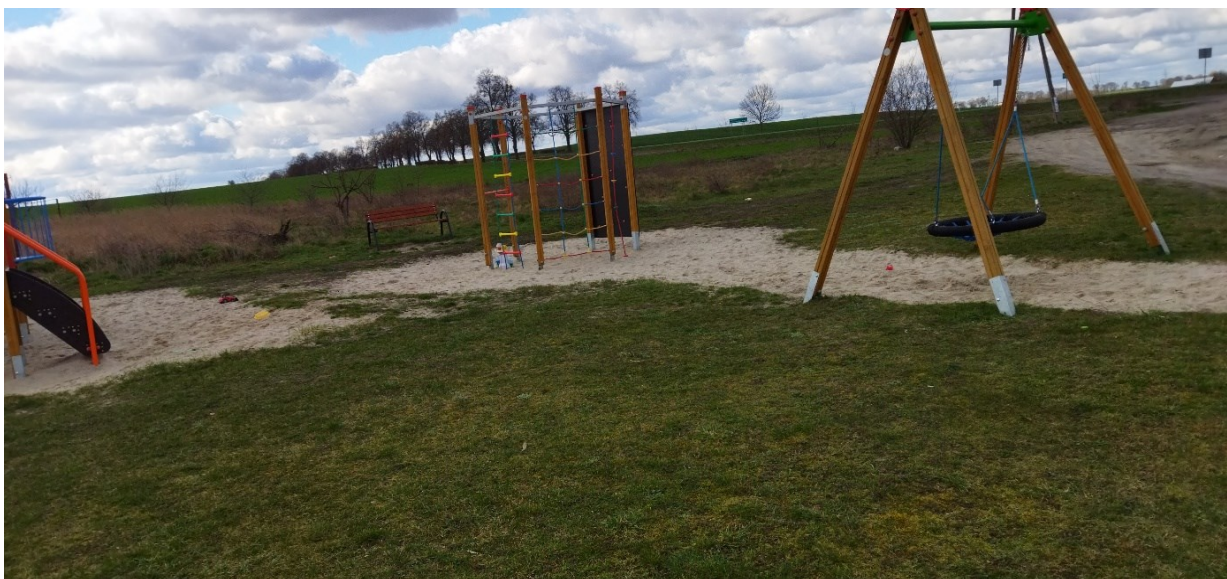
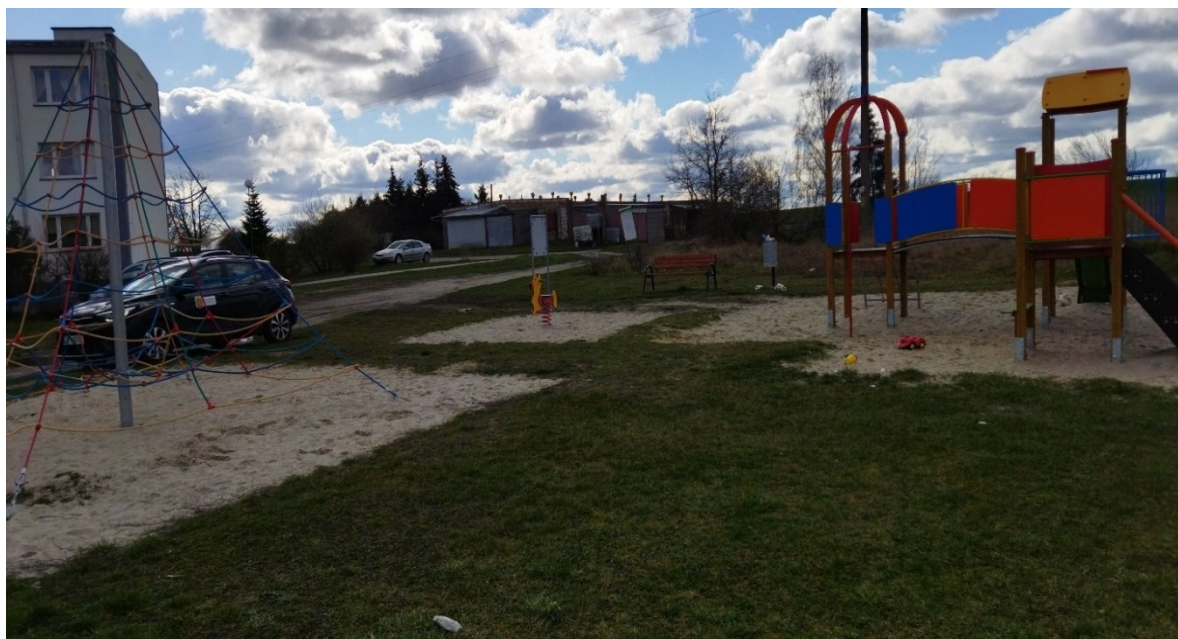
Plac zabaw w Cychrach – ul. Słoneczna

Stan techniczny urządzeń zabawowych bardzo dobry, wskazana konserwacja elementów drewnianych.

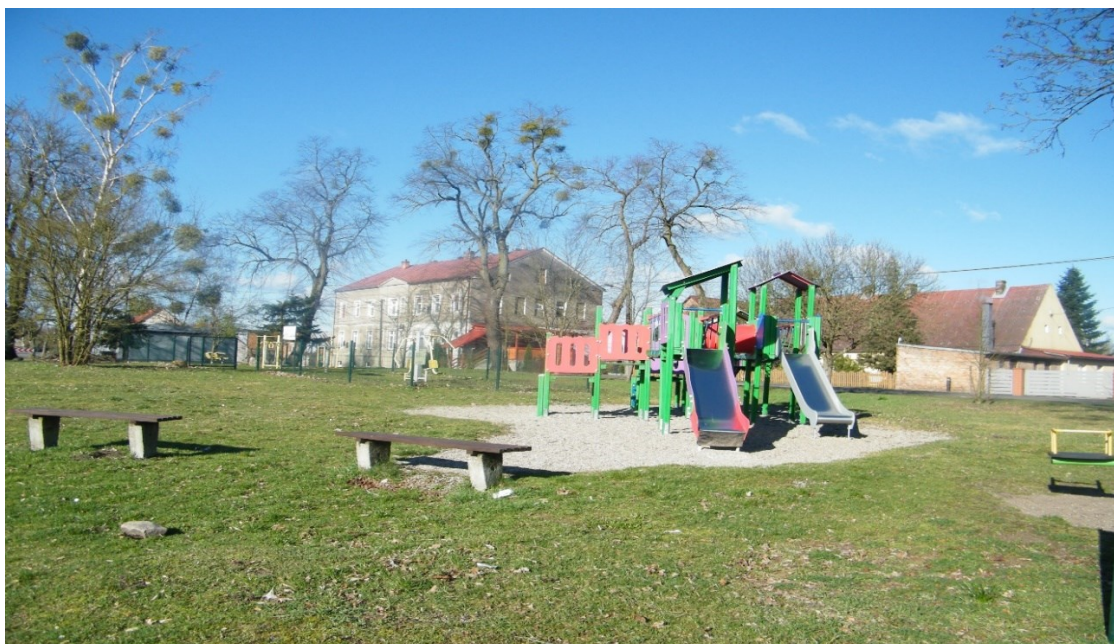
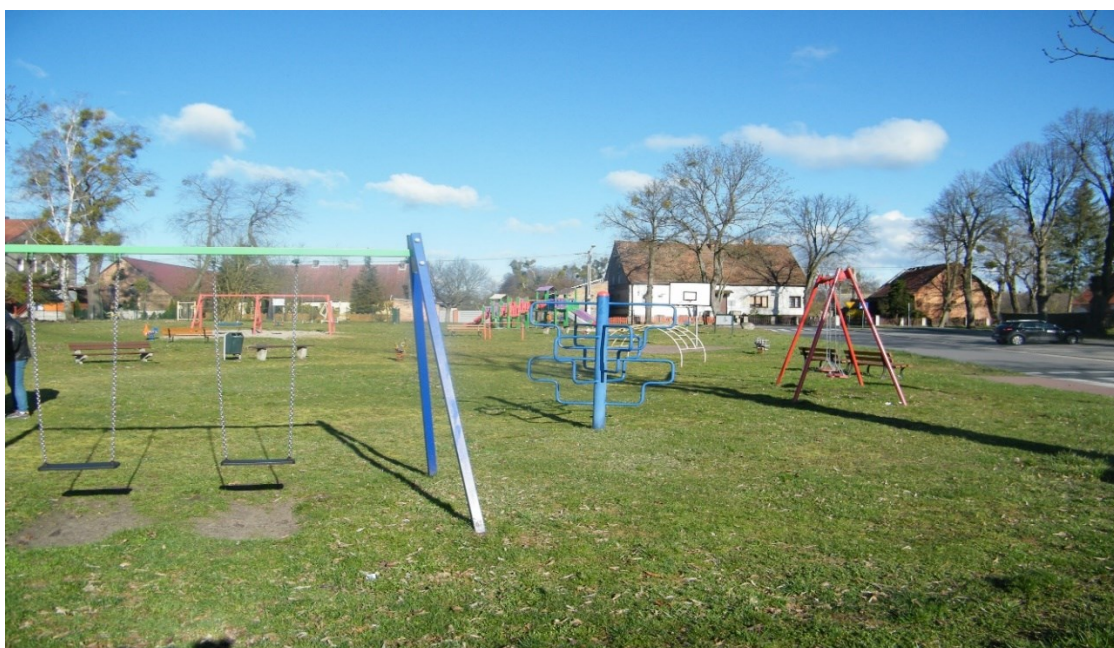
Plac zabaw w Dargomyślu

Stan techniczny urządzeń zabawowych dobry po remoncie kapitalnym wykonanym w 2022 r. Wskazana konserwacja elementów drewnianych oraz naprawa elementów w zakresie stwierdzonych usterek i zużycia sprzętu tj. zjazd linowy – mocno zużyte siedzisko rozważyć wymianę na nowe, huśtawka potrójna – uszkodzone napięcie w siedzisku kubelkowym, kosz do jednostanowiskowy gry w koszykówkę – uszkodzona płyta w miejscu mocowania obręczy do wymiany.

Ponadto brak nawierzchni bezpiecznej pod częścią urządzeń (brak podłoża piaszczystego) oraz ogrodzenia placu zabaw dolegającego z dwóch stron do drogi publicznej wojewódzkiej i gminnej.

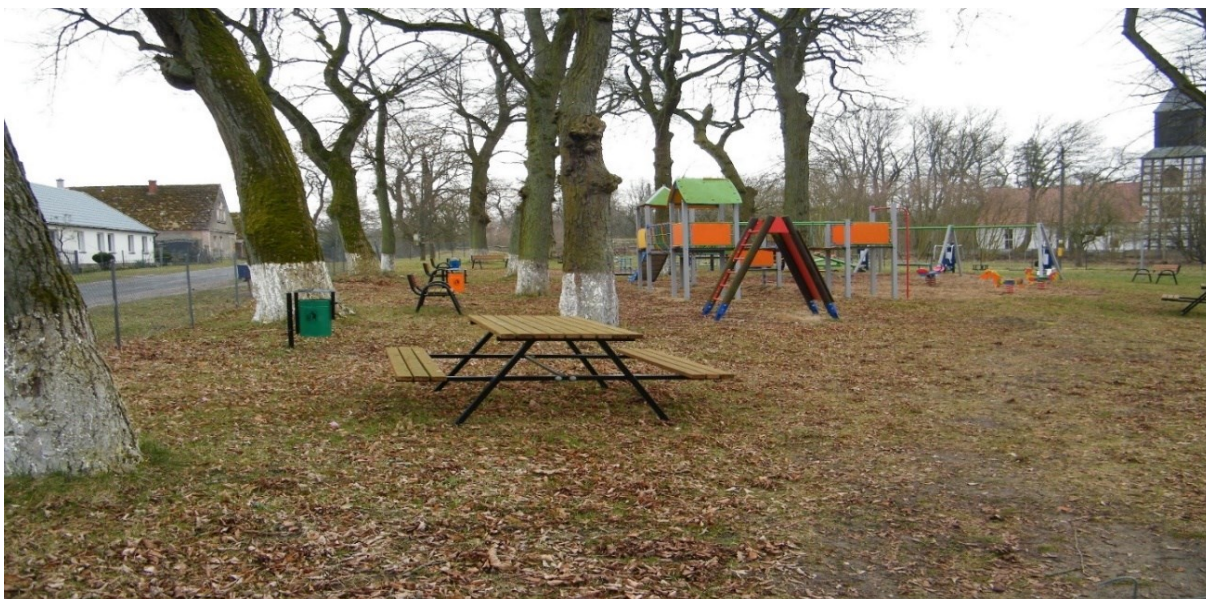
Plac zabaw w Dysznie

Urządzenia nowe w stanie bardzo dobrym. Drobne uszkodzenie urządzenia siłowni: masażer poziomy - blokują się rolki, uszkodzona furtka wejściowa (brak klamki) oraz uszkodzone ogrodzenie, oderwana od stelaża tablica informacyjna, uszkodzony eko-bord przy drzewie.

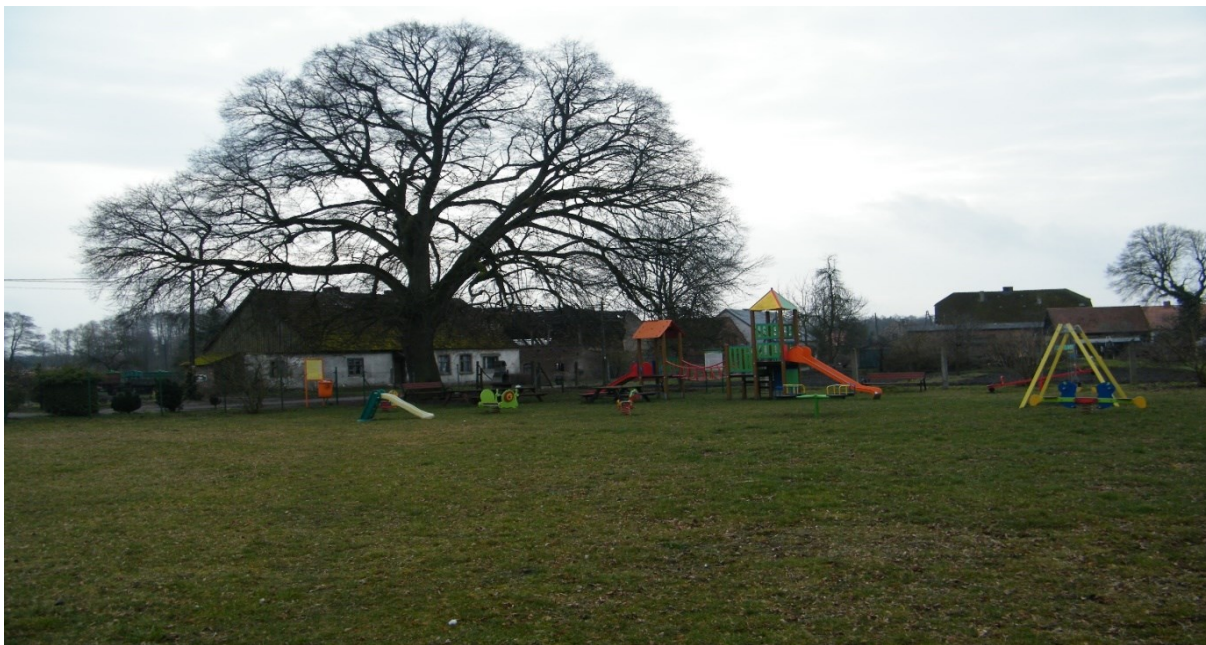
Plac zabaw w Dolsku

Stan techniczny urządzeń zabawowych dobry po remoncie kapitalnym wykonanym w 2022 r. Do naprawy w zestawie zabawowym z dwoma zjeżdżalnią wymienić należy uszkodzony podest.

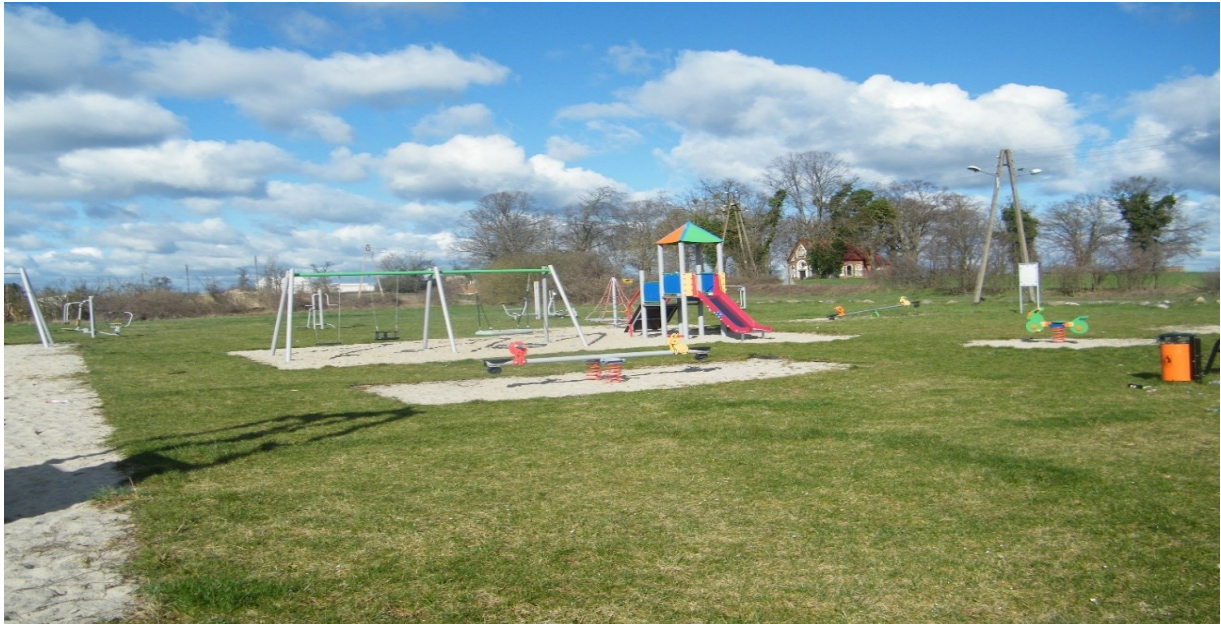
Plac zabaw w Krześnicy

Stan techniczny urządzeń na placu bardzo dobry. Napraw wymagają drobne usterki stwierdzone w urządzeniach tj. uszkodzone napięcie w siedzisku kubelkowym, brak śrub i zaślepek mocujących wypełniania do konstrukcji metalowej, rozspojona płyta trapu wejściowego do zestawu zabawowego.

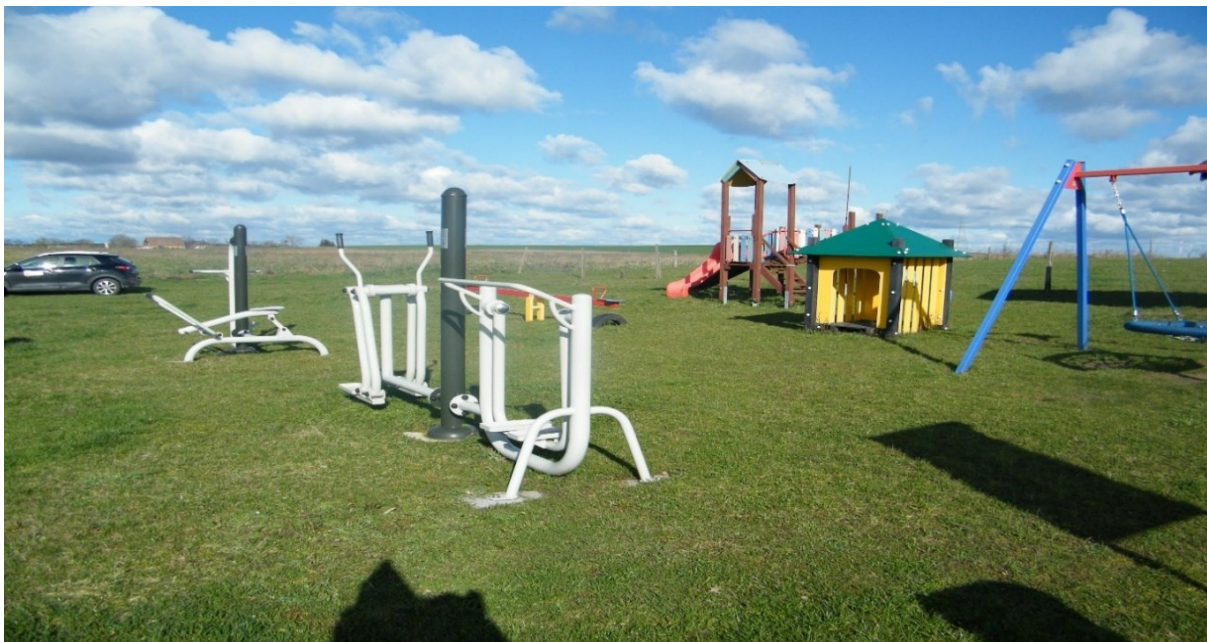
Plac zabaw w Młyniskach

Stan techniczny urządzeń zabawowych dobry po remoncie kapitalnym wykonanym w 2022 r. Konserwacji wymaga wiata.

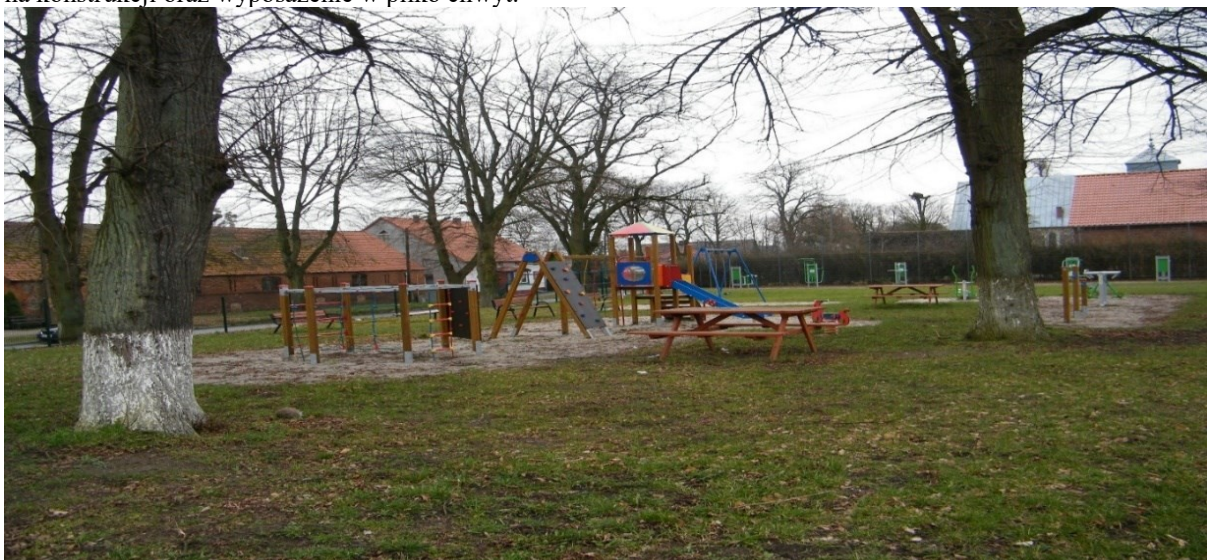
Plac zabaw w Oborzanach

Urządzenia w stanie technicznym bardzo dobrym. Napraw wymaga uszkodzone ogrodzenie za bramkami do gry w piłkę nożną, furtka (nie zamyka się – niefachowo naprawiana), uzupełnienie furtki w klamki, znaczna korozja na konstrukcji oraz wyposażenie w piłko chwyt.

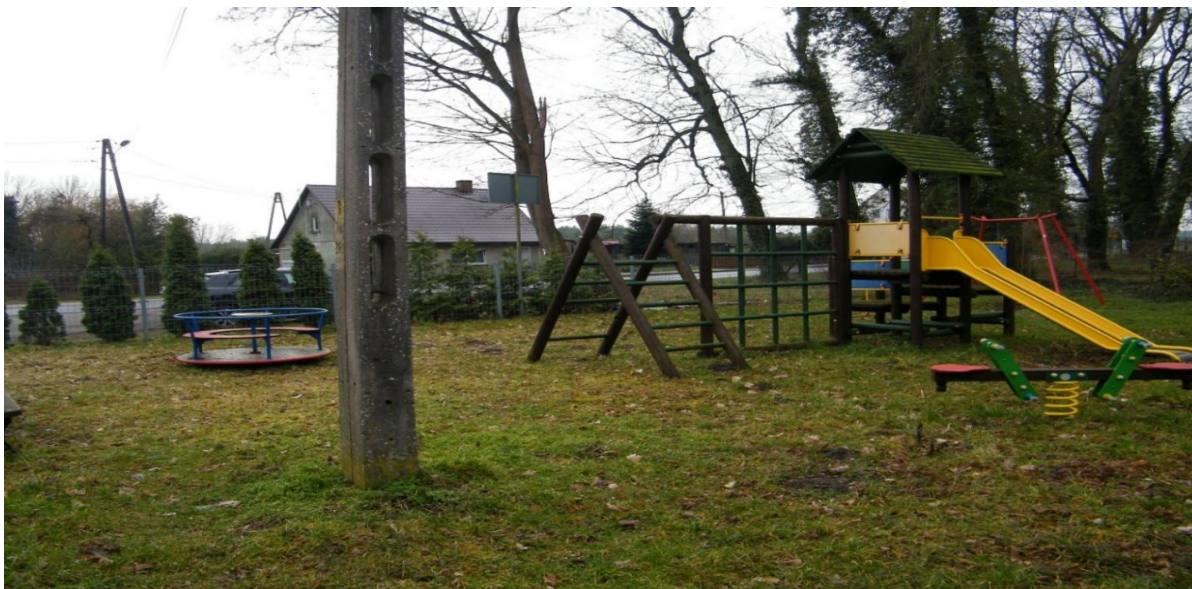
Plac zabaw w Ostrowcu.

Stan techniczny urządzeń zabawowych dobry po remoncie kapitalnym wykonanym w 2022 r.

Karuzela tarczowa i huśtawka ważka na sprężynie wymaga wymiany związku z zużyciem się elementów drewnianych (siedziska). Wskazana konserwacja elementów drewnianych i uzupełnienie ubytków w zestawie zabawowy. Plac bardzo mały bez perspektyw rozwoju.

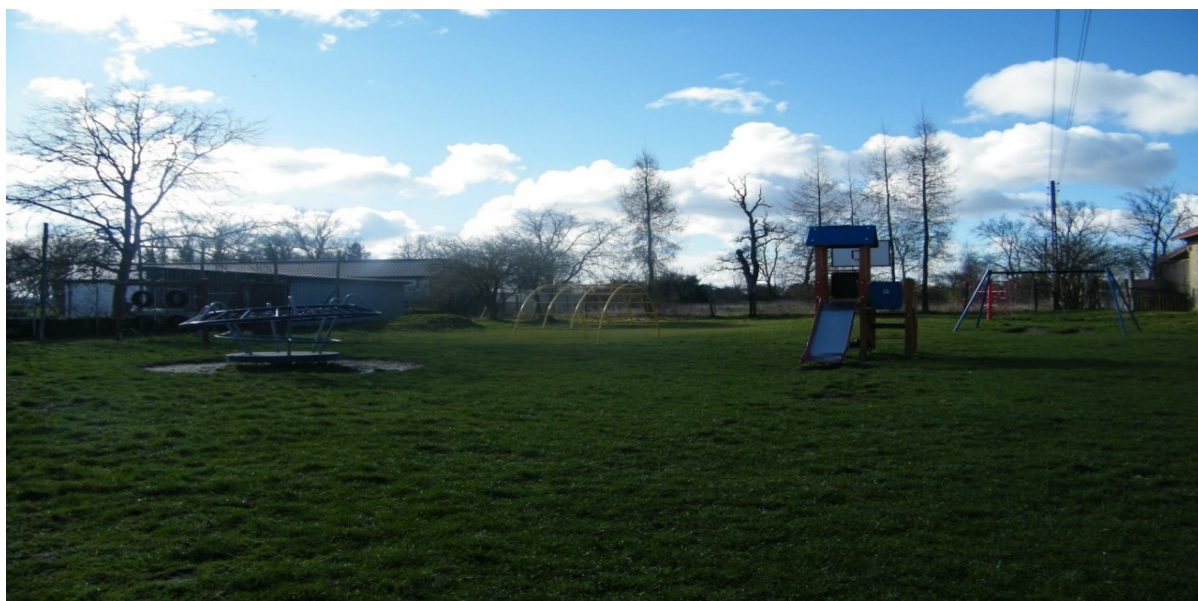
Plac zabaw w Sarbinowie

Stan techniczny urządzeń zabawowych dobry po remoncie kapitalnym wykonanym w 2022 r.

Huśtawka podwójna uszkodzone siedzisko – do wymiany, karuzela z linearium opłot lin uszkodzony - rozważyć możliwość wymiany opłotu linowego, uszkodzona furtka. Plac zabaw mały bez możliwości rozwoju rozważyć przeniesienie placu na teren gminny.

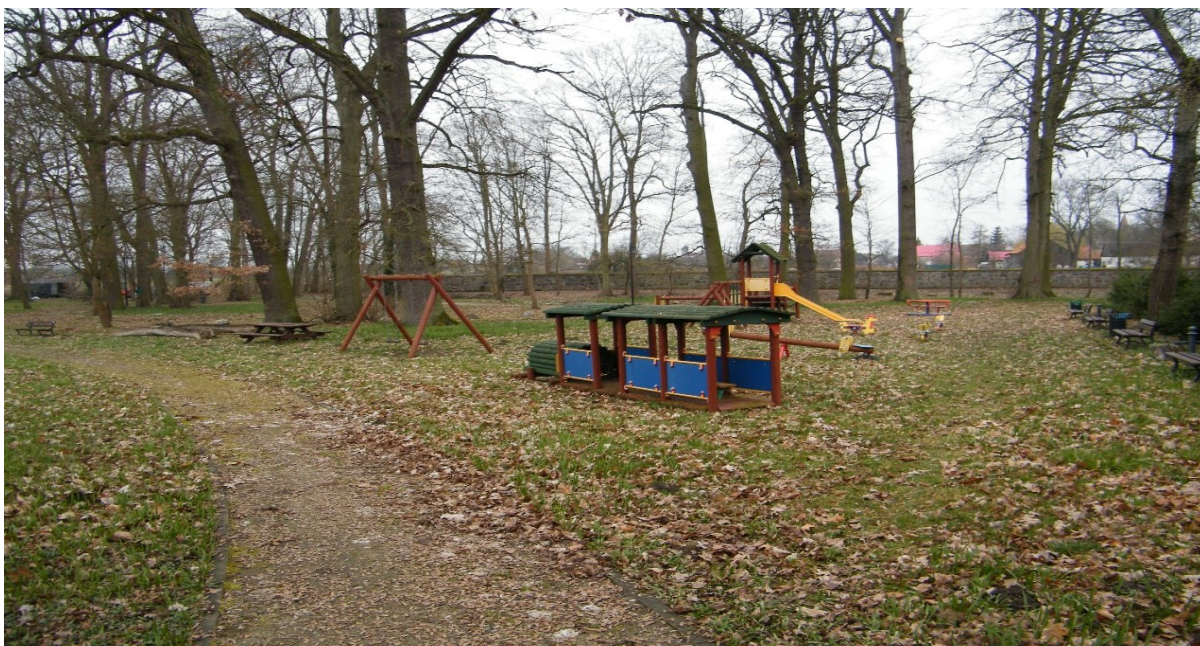
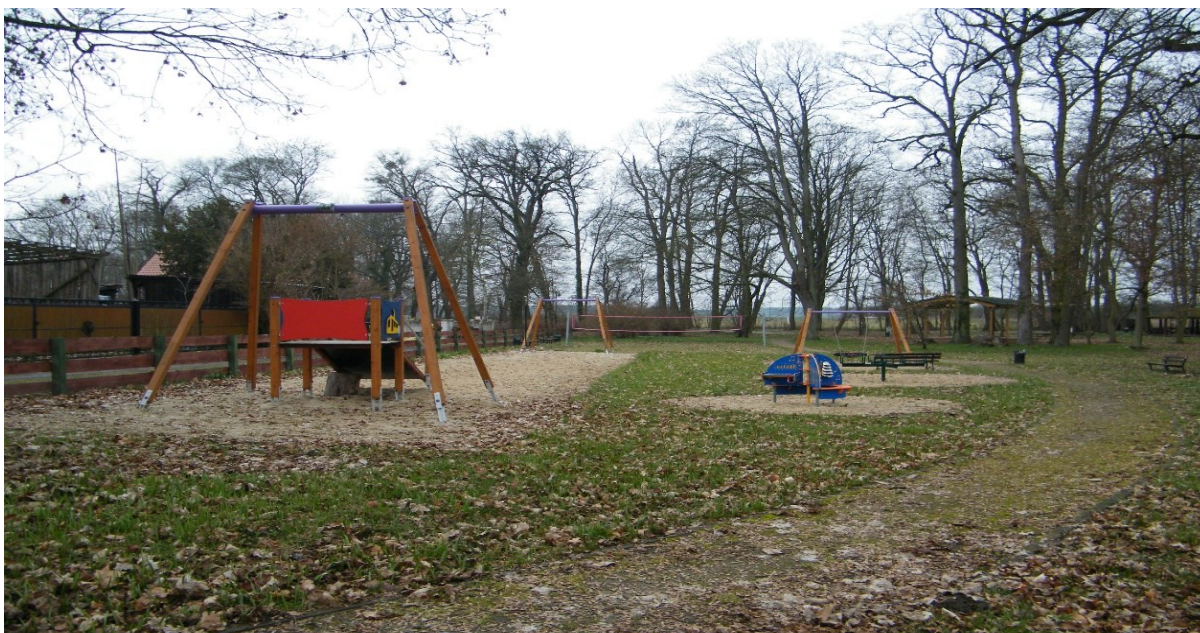
Plac zabaw w Warnicach

Stan techniczny urządzeń zabawowych dobry po remoncie kapitalnym wykonanym w 2022 r., urządzeń nowych bardzo dobry.

Należy uzupełnić brakujące zaślepki w urządzeniach oraz uchwyty w bujakiach oraz wykonać drobne naprawy w zestawie zabawowym drewnianym.

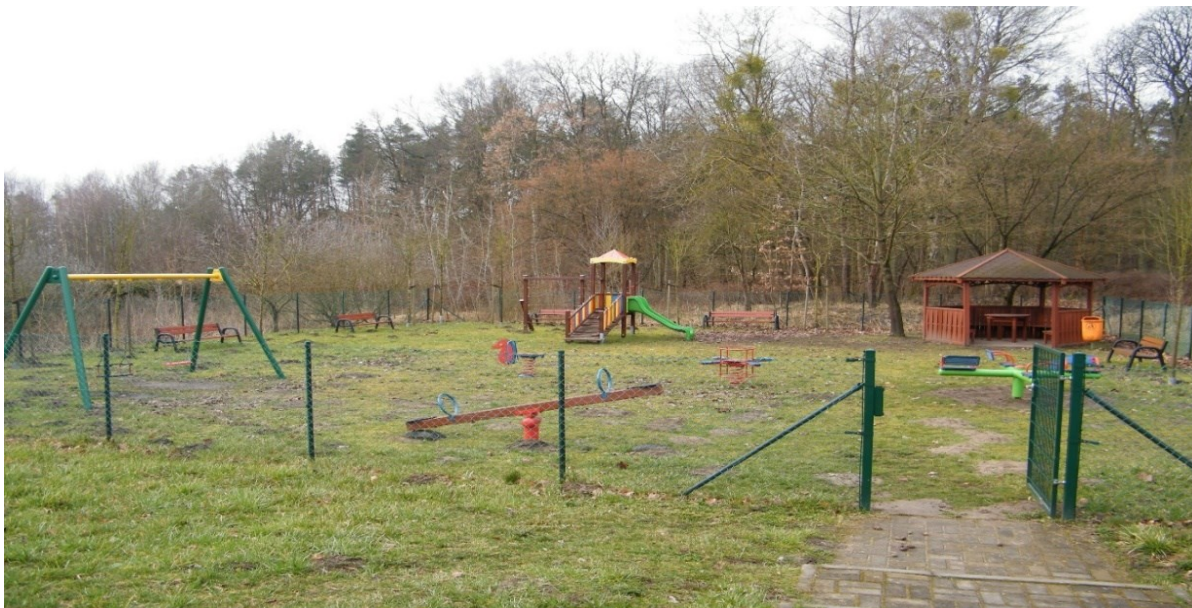
Plac zabaw w Więclawiu

Stan techniczny urządzeń zabawowych dobry po remoncie kapitalnym wykonanym w 2022 r. Naprawy wymaga karuzela krzyżowa (wymiana lub naprawa siedzisk) oraz wskazana konserwacja elementów drewnianych.

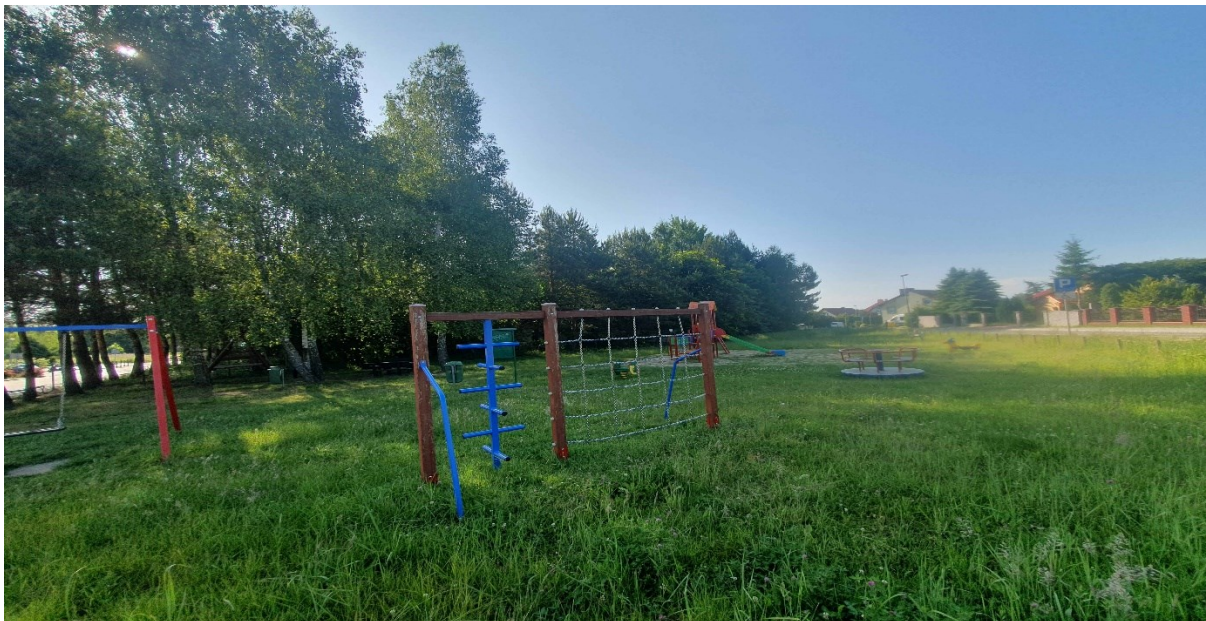
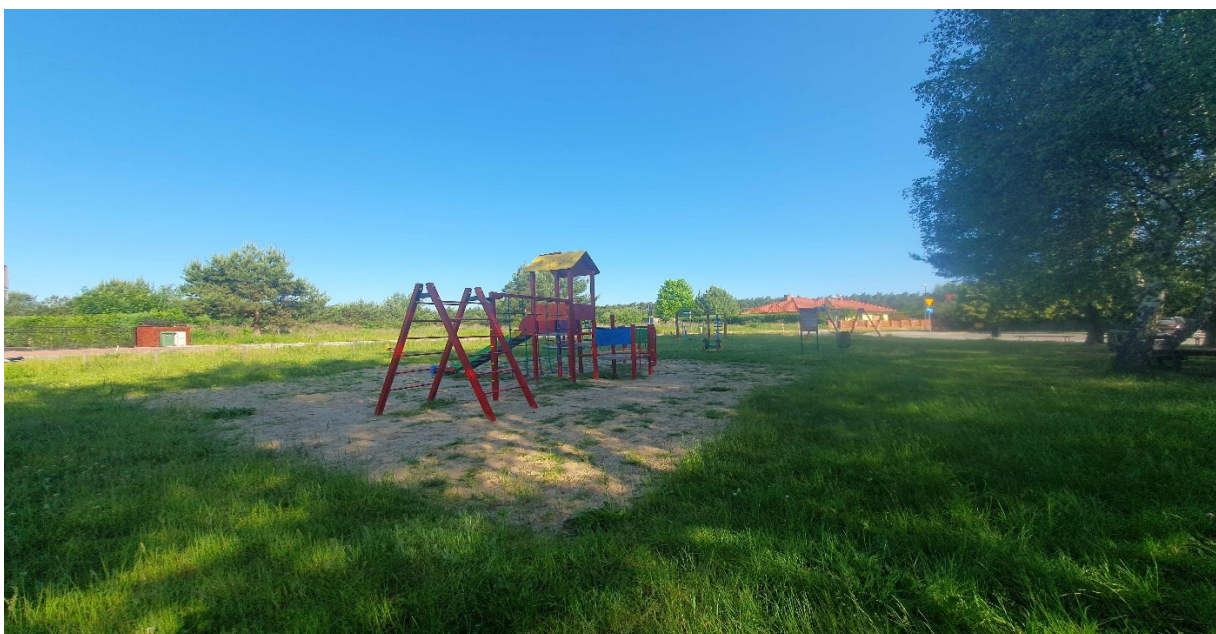
Plac zabaw ul. Akacjowa

Stan techniczny urządzeń zabawowych dobry po remoncie kapitalnym wykonanym w 2022 r., nowych urządzeń bardzo dobry. Zestaw wypoczynkowy wymaga konserwacji, zjazd linowy wymiana deski w podeście, wskazana konserwacja elementów drewnianych.

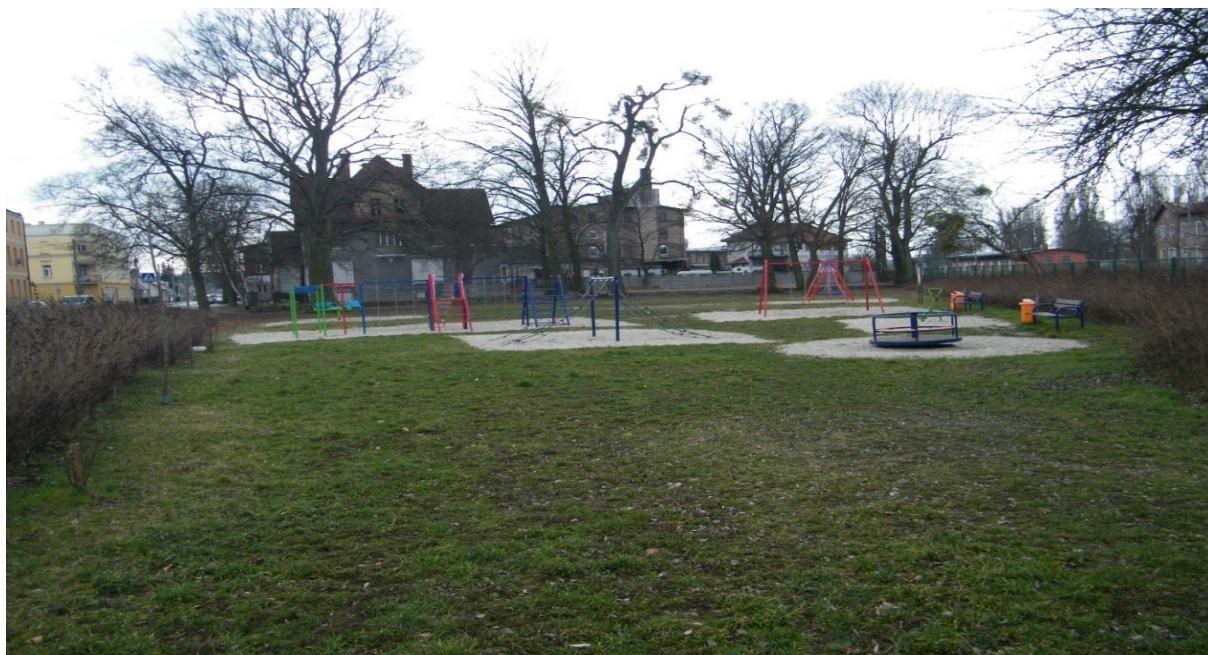
Plac zabaw ul. Chrobrego, Dębno

Stan techniczny urządzeń zabawowych dobry po remoncie kapitalnym wykonanym w 2022 r., remont karuzel w 2023 r. Karuzela tarczowa – urządzenie mocno zużyte należy rozważyć wymianę.

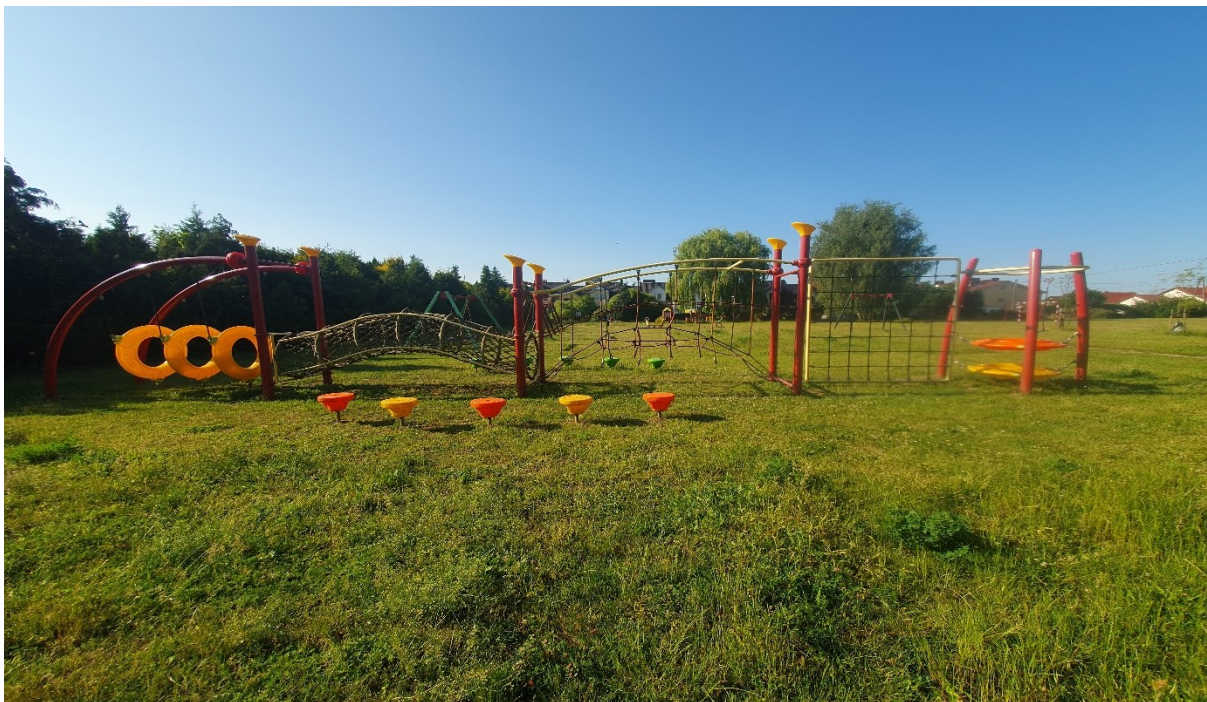
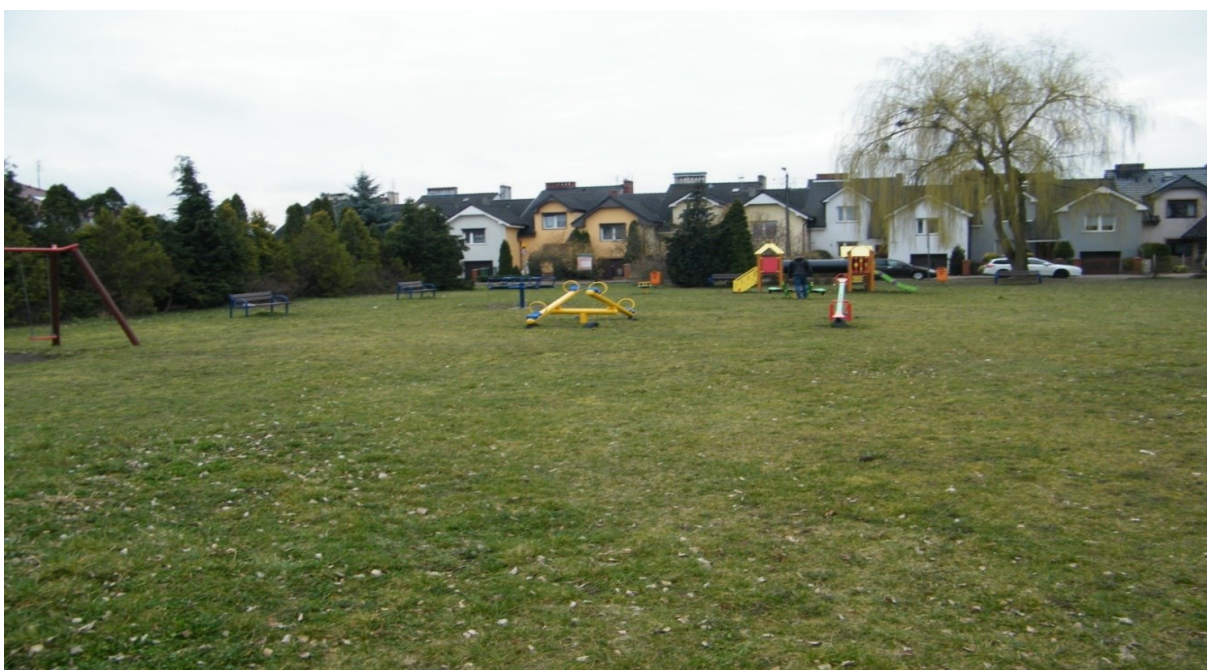
Plac zabaw ul. Siewna/ ul. Kwiatowa, Dębno

Stan techniczny urządzeń zabawowych dobry po remoncie kapitalnym wykonanym w 2022 r. Wymiany wymagają uszkodzone elementy plastikowe w zestawie wspinaczkowym oraz uszkodzone siedzisko w huśtawce. Wskazana konserwacja elementów drewnianych.

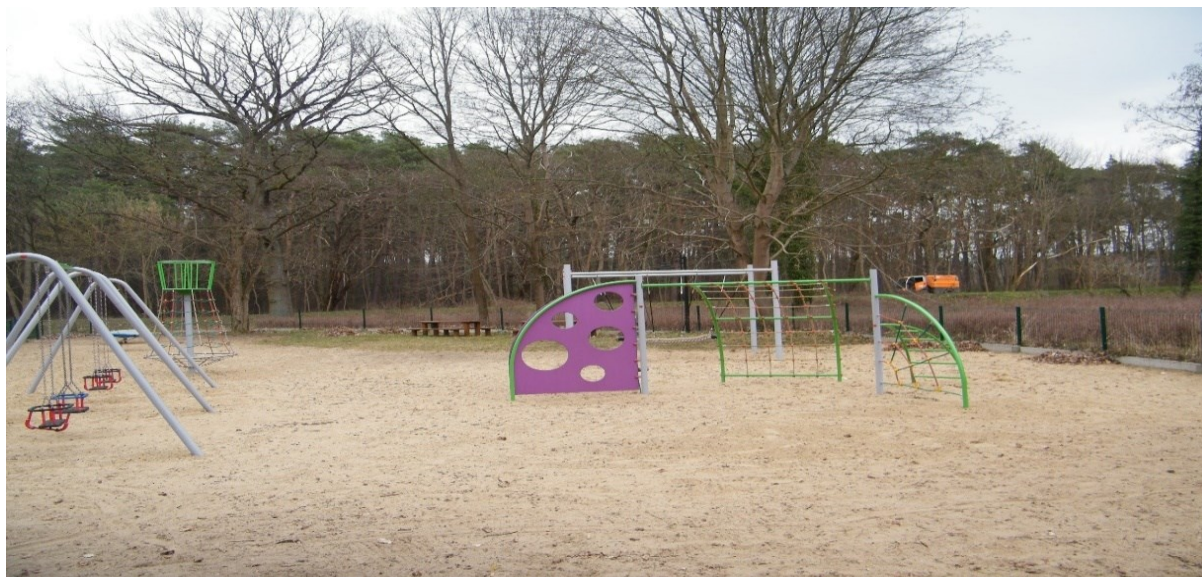
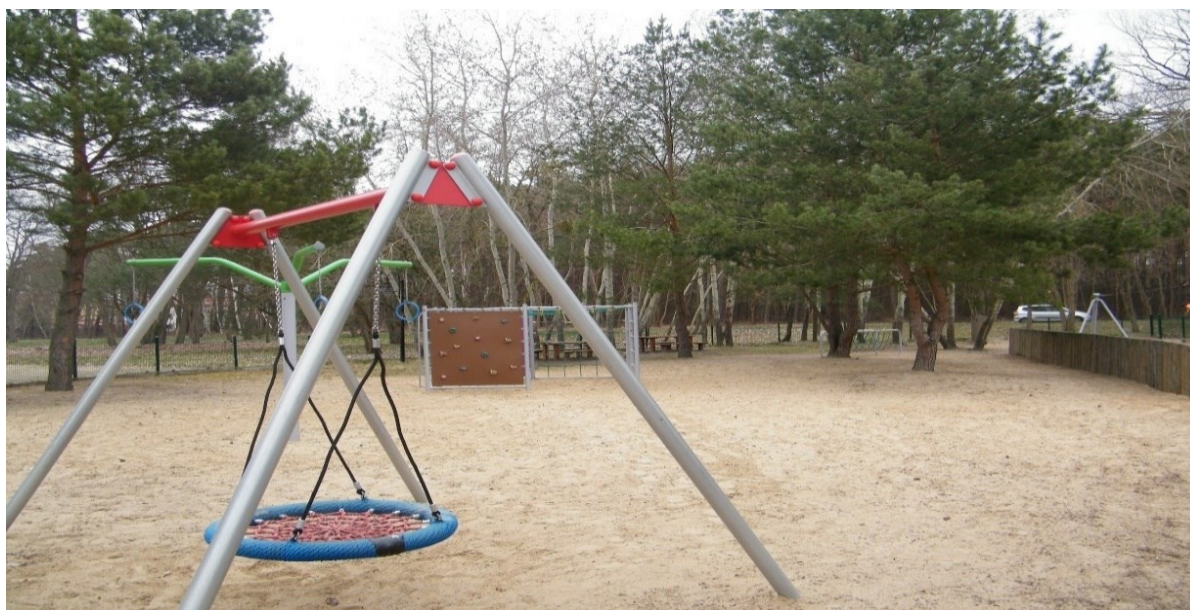
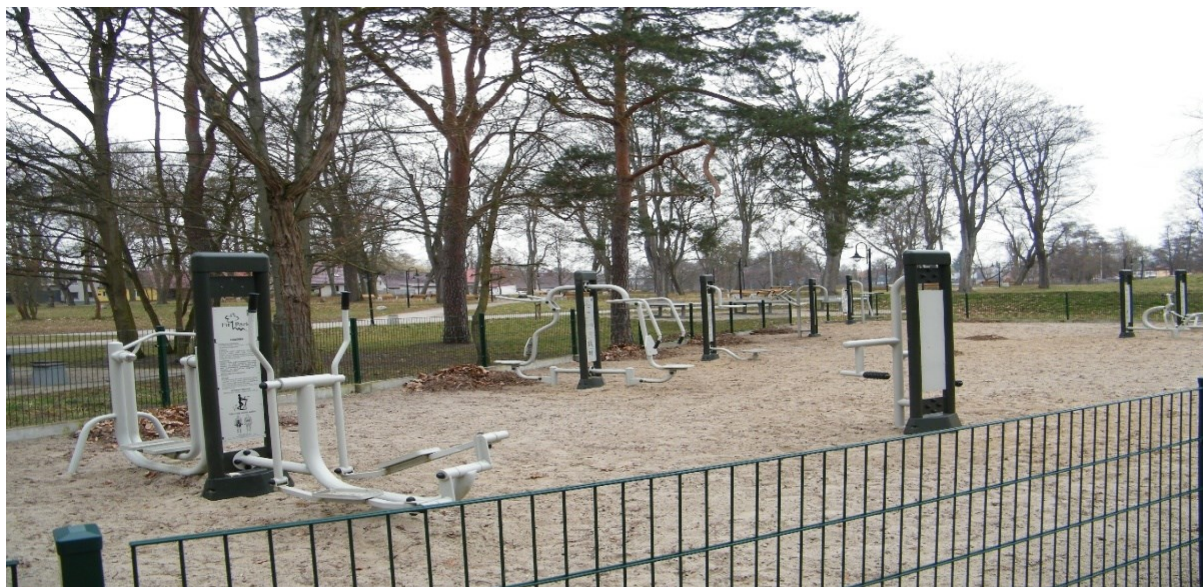
Plac zabaw dla dzieci młodszych w parku miejskim

Stan techniczny urządzeń zabawowych dobry po remoncie bieżącym wykonanym w 2022 r.

Bardzo często dochodzi do uszkodzeń ogrodzenia oraz furtek wejściowych - naprawy wykonywane są na bieżąco. Uszkodzony został bujak bocianie gniazdo, który zdemontowano w 2024 r. Uszkodzony opłot liny w zestawie zabawowym dla dzieci starszych, znaczne ślady użytkowania ławostolów piknikowych wymagana konserwacja.

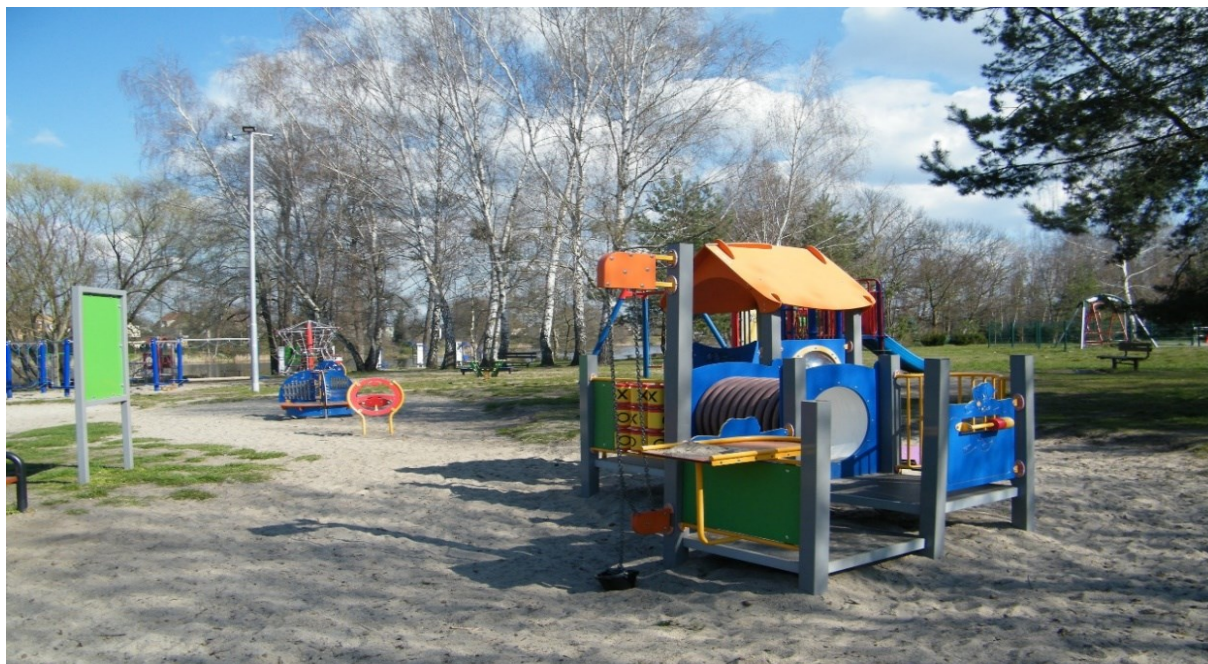
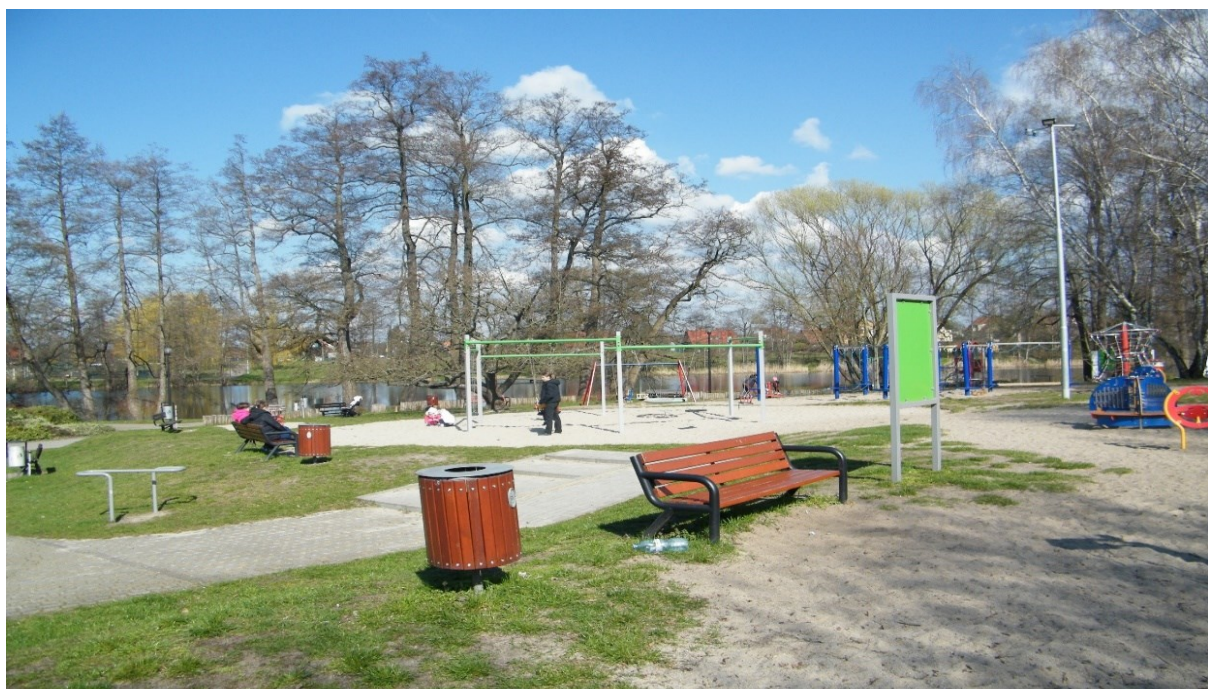
Plac zabaw ul. Spacerowa, Dębno

Stan techniczny urządzeń zabawowych dobry po remoncie kapitalnym wykonanym w 2022 r.

Postępująca degradacja ogrodzenia z bali drewnianych - kołki próchnieją powodując duże ubytki w ogrodzeniu. Napraw lub wymiany na nowe urządzenia wymagają: karuzela tarczowa łożyska wymienione w 2024 r. jednak stan techniczny jest zły należy rozważyć likwidację i zakupu nowej tarczowej lub czteroramiennej oraz linearia, które ze względu na mocno uszkodzony opłot na linie wymaga wymiana olinowania lub wymiana na nowy element. Ponadto naprawa wymaga ogrodzenie huśtawki dla niepełnosprawnych (uszkodzona furtka). W mini

parku linowym – popękane stopnice okrągłe drewniane przy mostku łańcuchowym zostały wymienione w ramach przeglądu pogwarancyjnego w 2024 r., oraz w instrumencie muzycznym nutka - wymiano młoteczki w 2024 r.

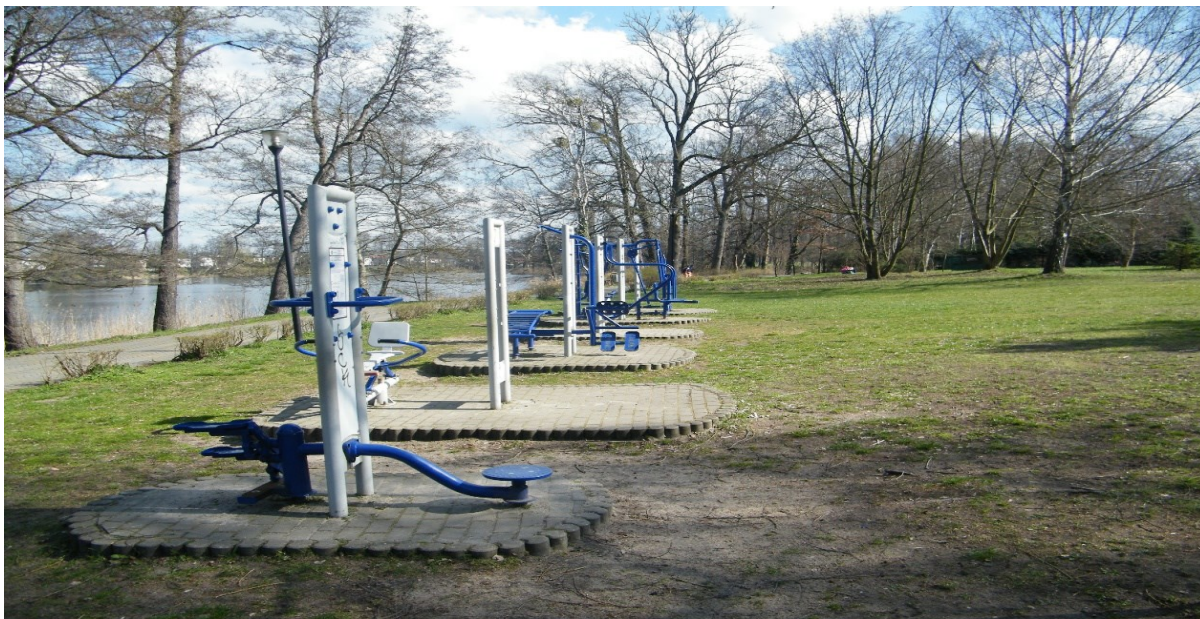
Siłownia ul. Spacerowa, Dębno

Siłownia zewnętrzna zamontowana w 2014 r. znajduje się w stanie średnim, urządzenia z licznymi śladami korozji, uszkodzone tablice w panelach, zaślepek na śrubach odbojników i tulejek (narciarz), niestabilne mocowania do podłoża, luźne mocowania do panelu, uszkodzone naklejki na poszczególnych urządzeniach - wymagany remont kapitalny z malowaniem proszkowym, uzupełnieni brakujących elementów lub ewentualne rozważenie wymiany urządzeń na nowe.

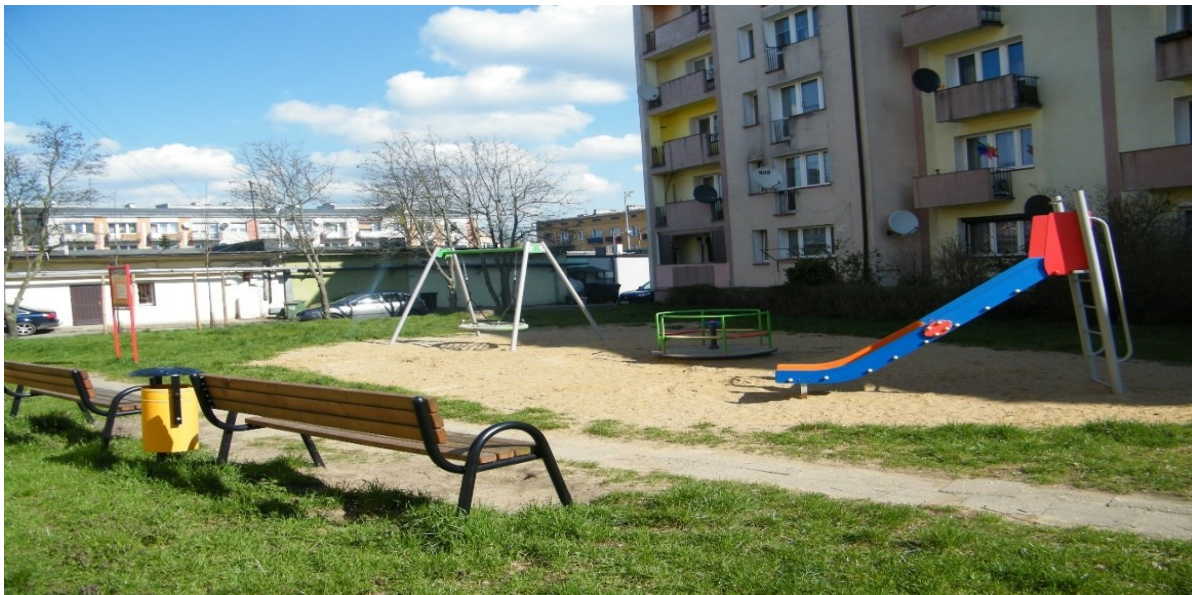
Plac zabaw ul. Bohaterów Września, Dębno

Stan techniczny urządzeń dobry. Łożysko karuzeli lekko zatarte, opłot liny w huśtawce bocianie gniazdo widoczne oznaki zużycia.
